## **EKSPERTYZA TECHNICZNA**

**Budynku Ośrodka Rehabilitacji Diennej W Kisielnicy  
przebudowa i remont  
z punktu widzenia prac zabezpieczających i naprawczych obiekt**

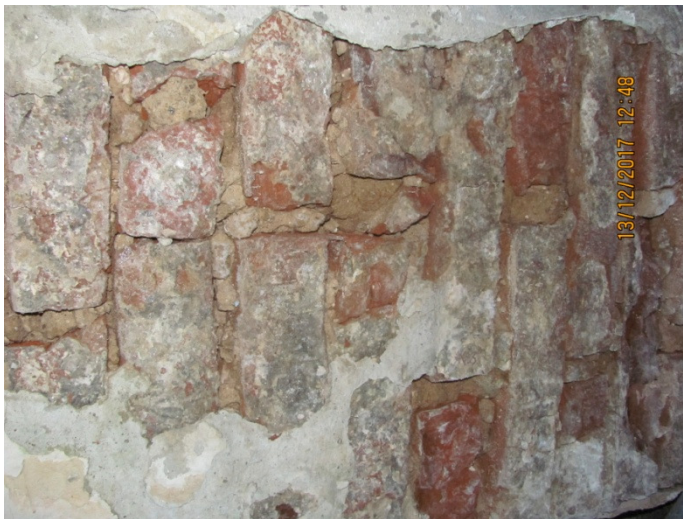
Stan murów i stropów ceglanych „kiepski” z uwagi na długotrwałe działanie zawilgocenia, krystalizację soli, a także miejscowo rozwój grzyba domowego białego (*Poria vaporaria*), który w dniu wizji był w stanie zahamowanego rozwoju (utajonego) prawdopodobnie z powodu intensywnego wietrzenia i braku pożywki drewnianej.

Uszkodzony mur filara podpierającego stropy łukowe.

Ten strop po przeprowadzeniu odgrzybienia muru całej piwniczki będzie nieużyteczny ponieważ przewidziano zasypanie piaskiem całej piwniczki.

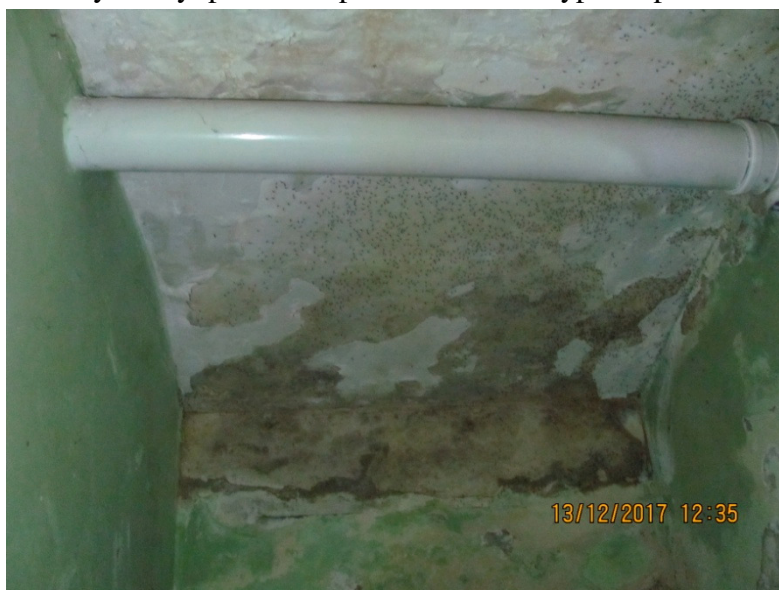
Uszkodzone tynki w WC piwniczki przez sole węglanowe

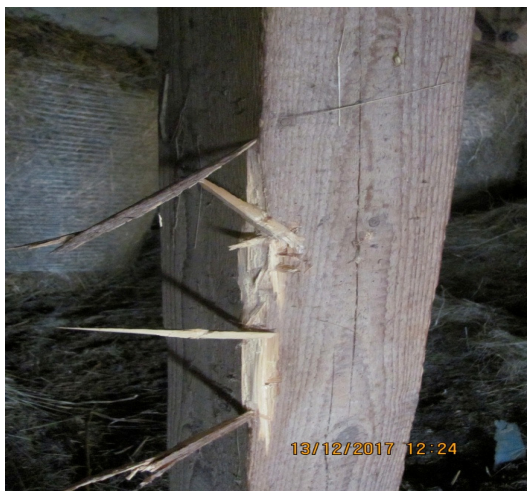
Jedynie w kilku miejscach stwierdzono na niewielkich polach uszkodzenia powierzchniowe dokonane przez Kołatki domowe (*Anobium domesticus*). Dotyczy to 3 szt. słupków i 20 % desek podłogowych 2,5 x 15/16 cm bitych na zakładkę

Słup –uszkodzony przez Kołatki

- wymiana trzech słupków więźby drewnianej na ostatniej kondygnacji zaatakowanych przez szkodniki biologiczne /usunąć istniejące całkowicie i w nich miejsce założyć nowe o analogicznym przekroju i długości. Zaciosy wykonać jak w były istniejące

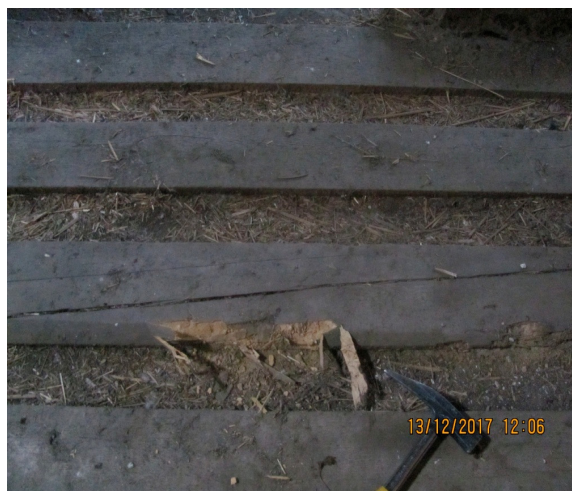
Wg oględzin z punktu widzenia porażenia przez szkodniki biologiczne 20% desek podłogowych przewidziano do wymiany

Deski podłogi – uszkodzone przez Kołatki

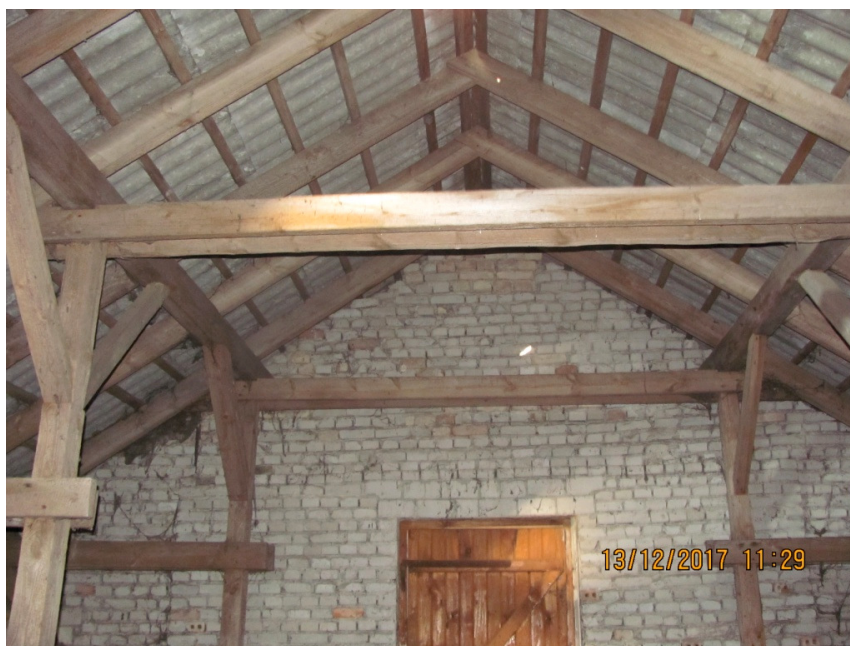
Więźba dachowa od strony ściany szczytowej pokazanej na Fot.  
Widoczne kleszcze 13,5 x 5,5 cm oraz krokwie K1 głównie 7x14 cm i rozstawie zmiennym jak pokazano na załączonym schemacie –rys.1

W czasie prac naprawczych należy zdjąć z dachu istniejący eternit . Usunąć również w 100% istniejące łąty z dachu . W ich miejsce przewidzieć nowe.

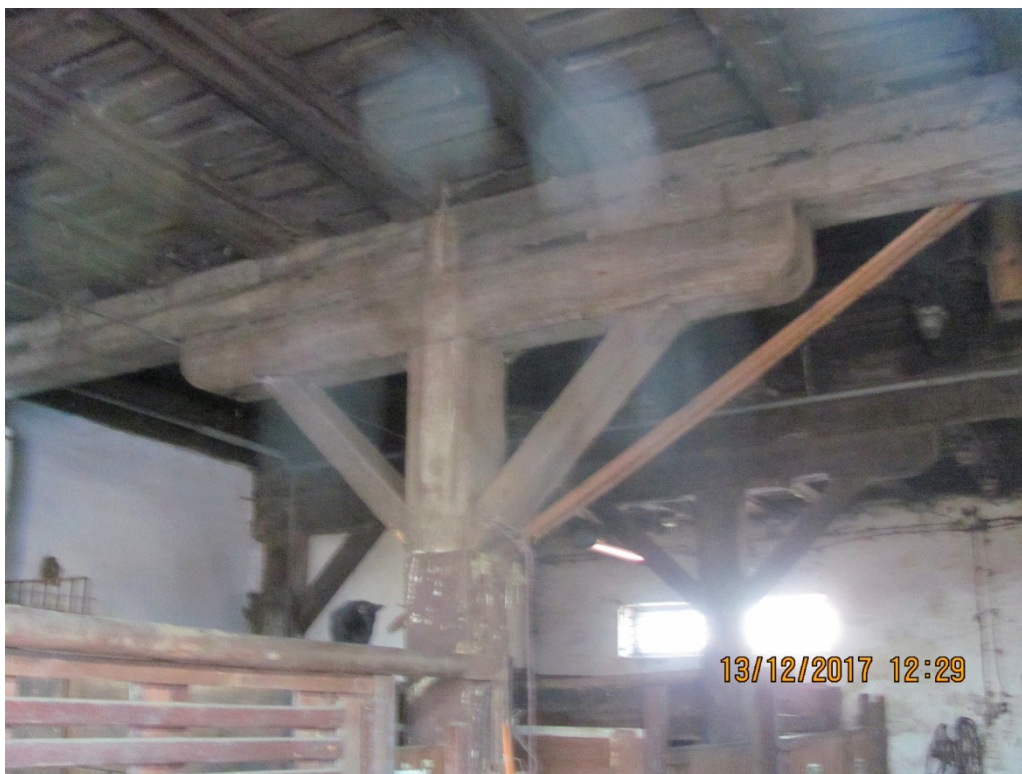
Podparcie dwurzędowe stropu drewnianego nad parterem (stajnie)

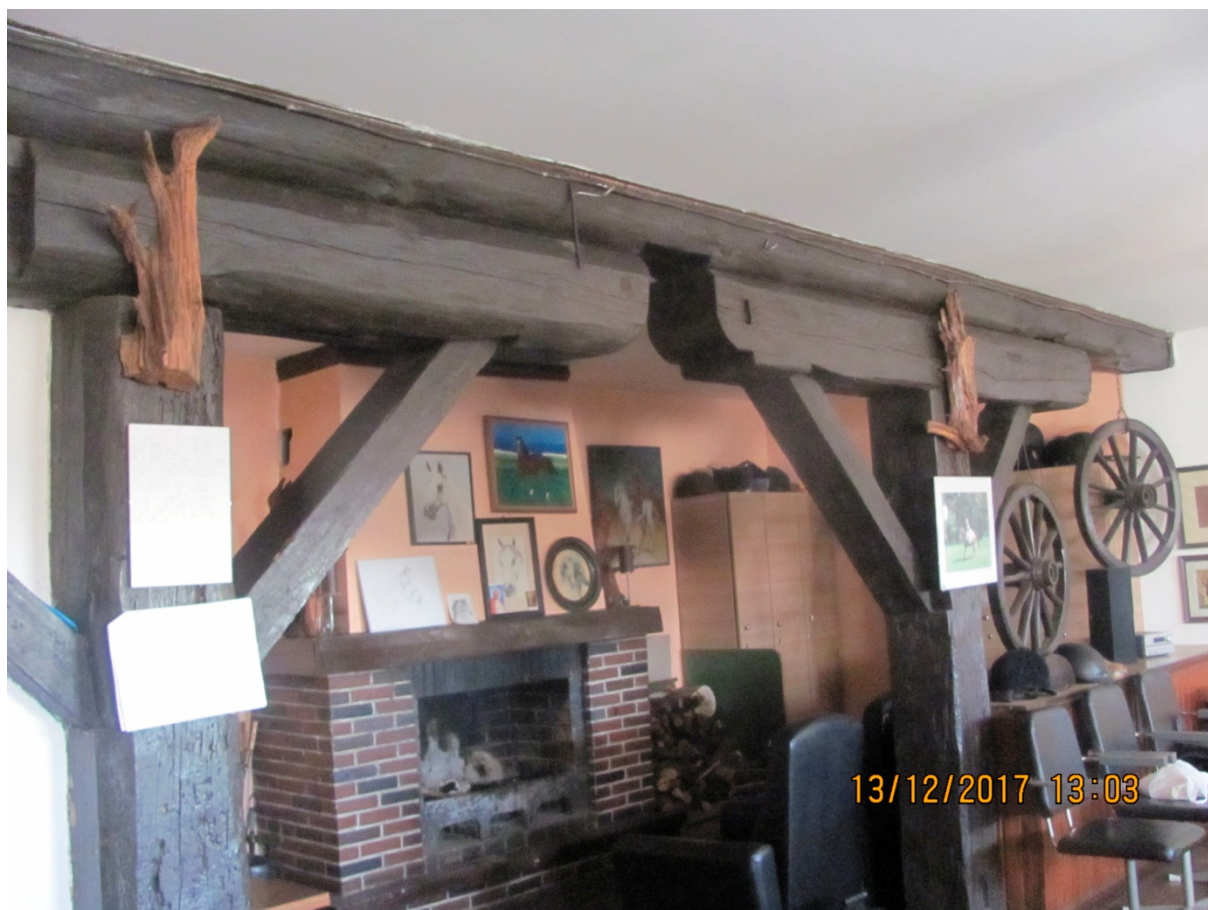
AGA : Podparcie stropu w pom. socjalnym Fot.14 wykonane z drewna sosnowego było uprzednio porażone przez najgroźniejszego szkodnika drewna budowlanego tj. Spuszczeła pospolitego (*Hylotrupes baj ulus*) .Otwory wylotowe zostały zamalowane ,żerowanie czasowo zahamowane.
