Postępowanie nr: **Znak sprawy 7 /COVID-19/2020**

### Opis przedmiotu zamówienia.

Przedmiotem zamówienia jest wykonanie **robót konstrukcyjno-budowlanych i drogowych związanych z modernizacją podjazdu dla karetek pod Szpitalny Oddział Ratunkowy Szpitala Wojewódzkiego w Łomży do miejsca segregacji chorych, realizowaną w ramach projektu pn: „Poprawa sytuacji epidemiologicznej w związku z zagrożeniem spowodowanym przez koronawirus SARS-CoV-2 na terenie województwa podlaskiego”** Al. Piłsudskiego 11, 18-404 Łomża na działce nr 12191/3 jednostka ewidencyjna Łomża-miasto.

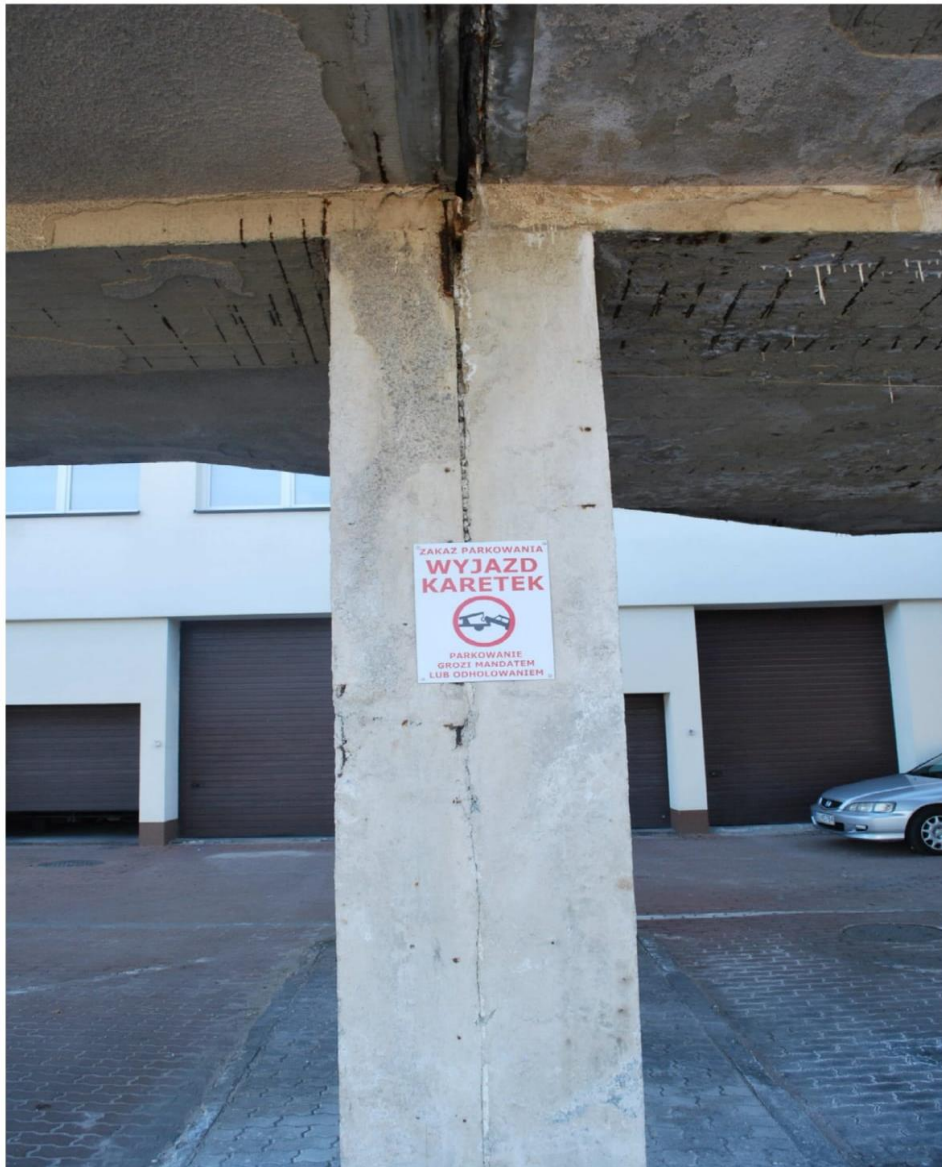
Fot.3b.

Słupy – brak tynku, stan techniczny dostateczny.

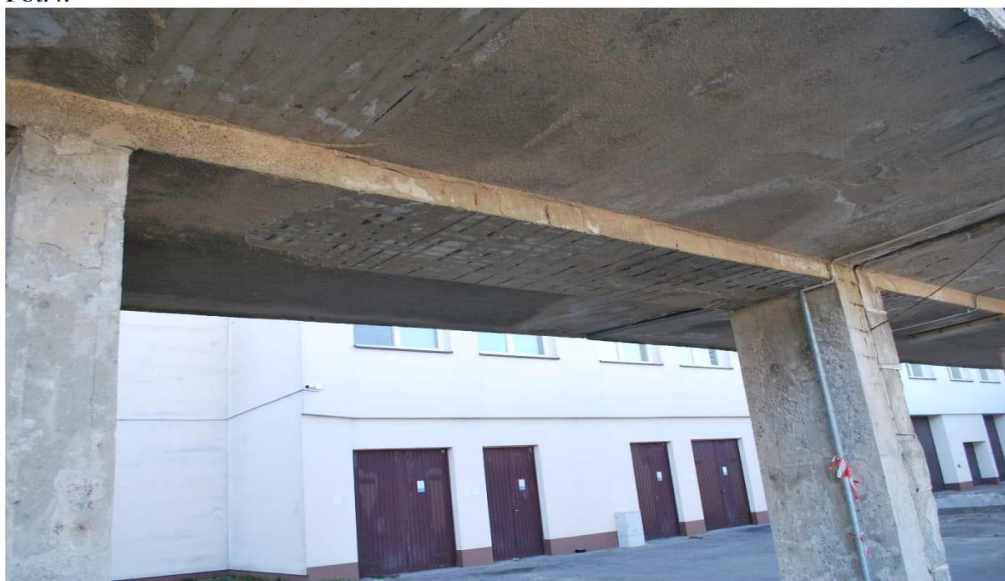
Fot.4.

Słupy i fragment przęsła – brak tynku, odsłonięte zbrojenie poprzeczne rygla (podciągu), korozja odsłoniętego zbrojenia – stan techniczny zły, jednak bez bezpośredniego zagrożenia bezpieczeństwa konstrukcji.

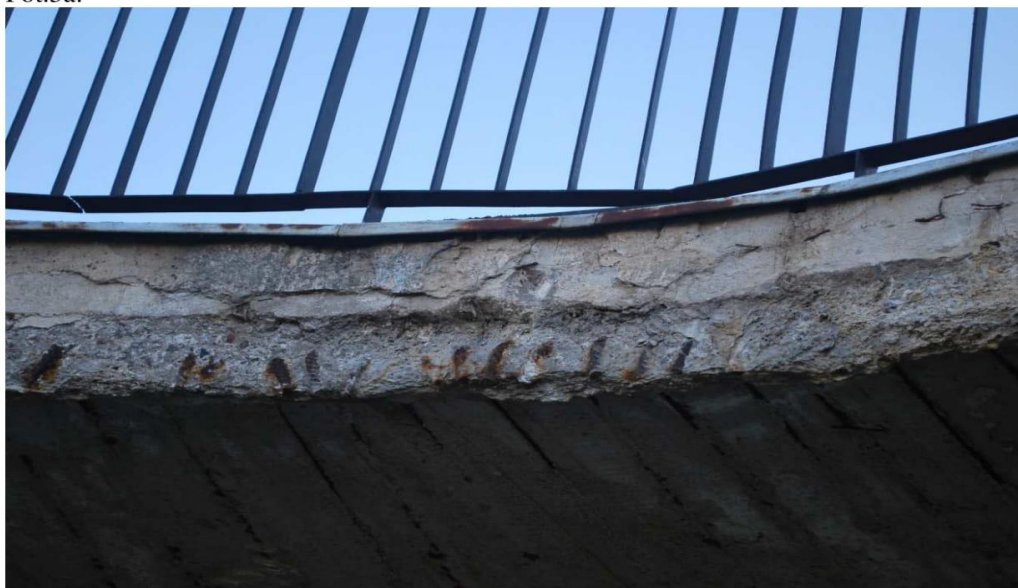
Fot.5a.

Krawędzie płyt wspornikowych przęsła – erozja betonu, odsłonięcie zbrojenia – stan techniczny zły.

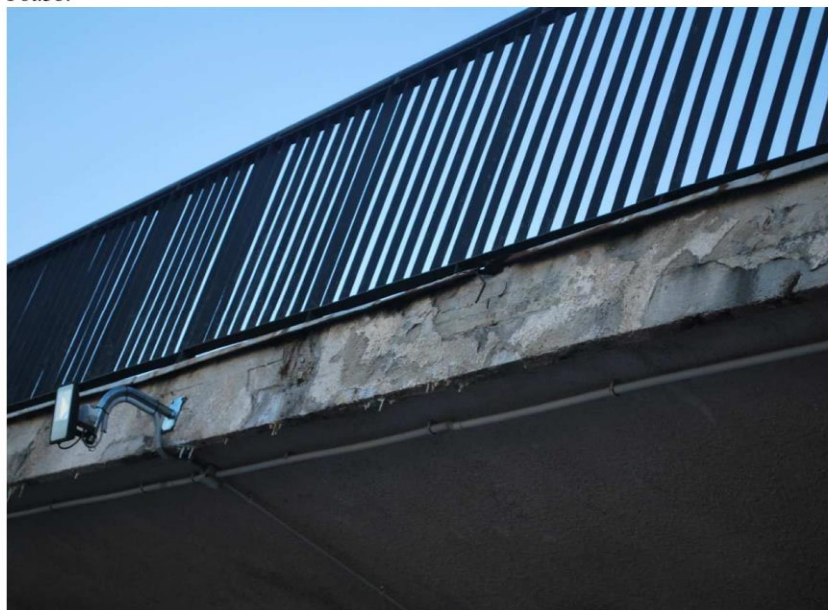
Fot.5b.

Krawędzie płyt wspornikowych przęsła – stalaktyty solne zwisające u krawędzi konstrukcji.

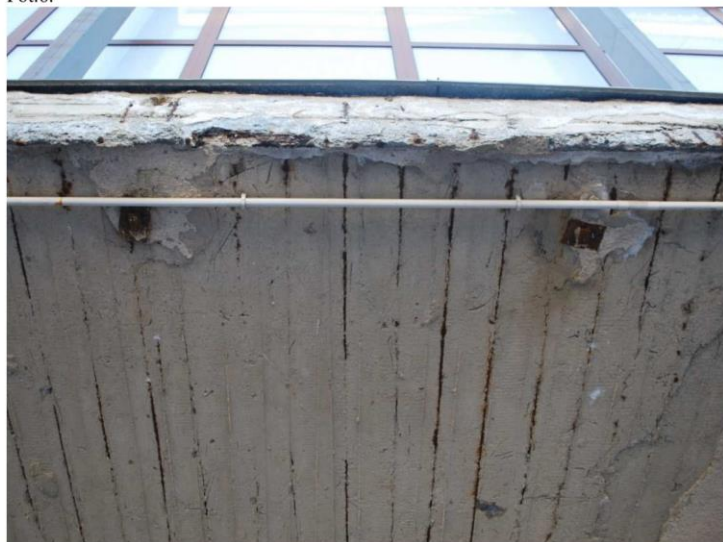
Fot.6.

Spód płyty podjazdu – odpadnięcie tynku, odsłonięcie zbrojenia, korozja prętów.

- 4.3. Przęsła, płyty podjazdu – spody płyty podjazdu, boki rygli przęseł – oczyszczenie z resztek tynków, usunięcie spękaną i zmurszałą warstwę betonu, oczyszczenie odsłoniętych prętów zbrojeniowych z korozji, nałożenie powłoki mineralnej antykorozyjnej – tj. warstwa kontaktowa (np. Ceresit CD30 lub równoważny), pokrycie zaprawą wyrównującą (np. Ceresit CD25 lub równoważną) ok. 30mm, pokrycie warstwą szlamu mineralnego uszczelniającego (np. Ceresit CR65 lub równoważnego). Po zagruntowaniu pokryć tynkiem mozaikowym na kruszywie kwarcowym (np. Dryvit lub równoważny). Boki krawędzie płyt podjazdu (krawężnik zewnętrzny) ze względu na zasolenie warstw betonu należy skuć na większą głębokość - ok. 5.0cm, oczyścić pręty zbrojeniowe z korozji, pokryć warstwą szczepno-antykorozyjną (np. Ceresit CD30 lub równoważny), ubytek betonowy wypełnić zaprawą wyrów-

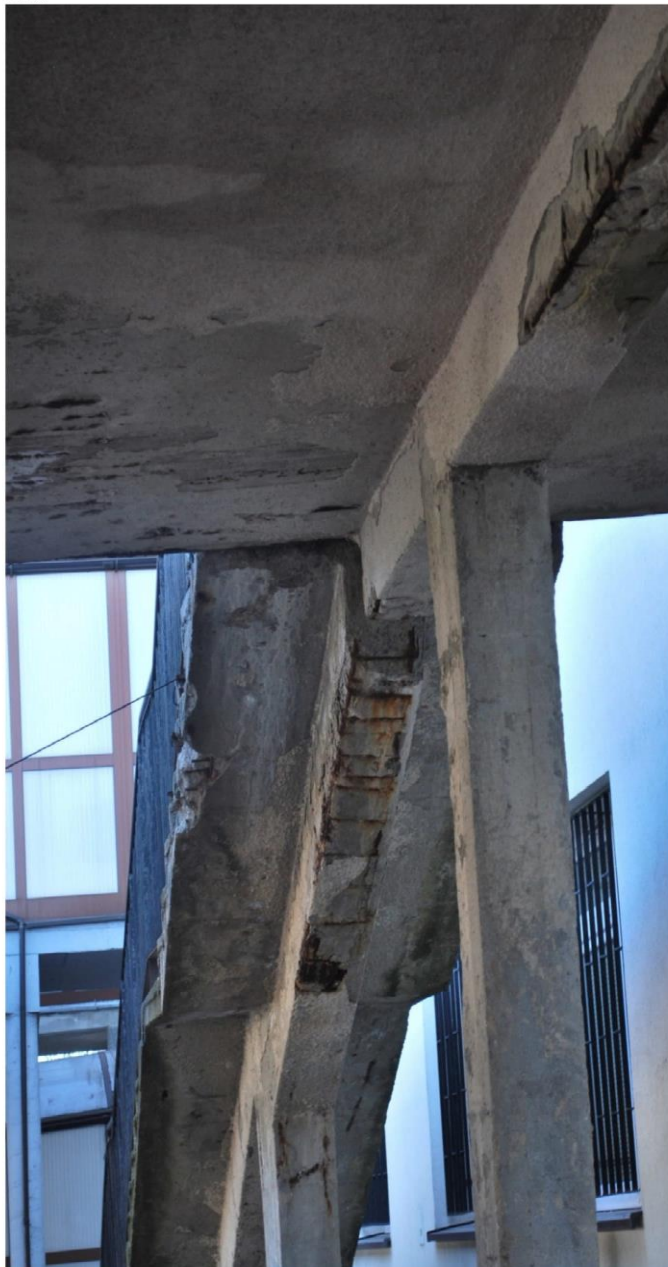
Fot.7.

Podciąg łącznika, słupy schodów i łącznika – odpadnięcie otuliny zbrojenia (podciąg), korozja prętów.

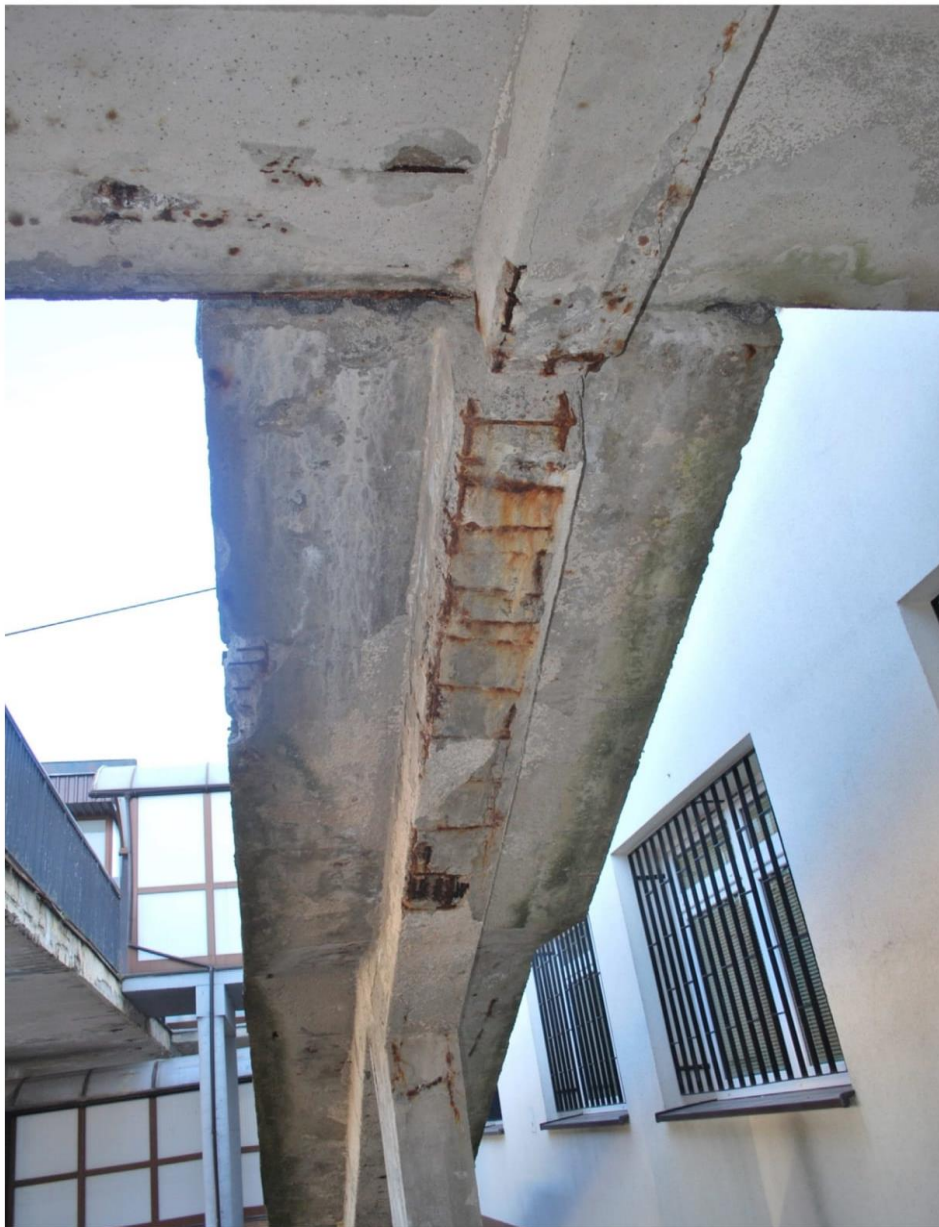
Fot.8a.

Belka schodów – odpadnięcie otuliny, korozja zbrojenia. Oblupywanie betonu na krawędzi płyty schodów.

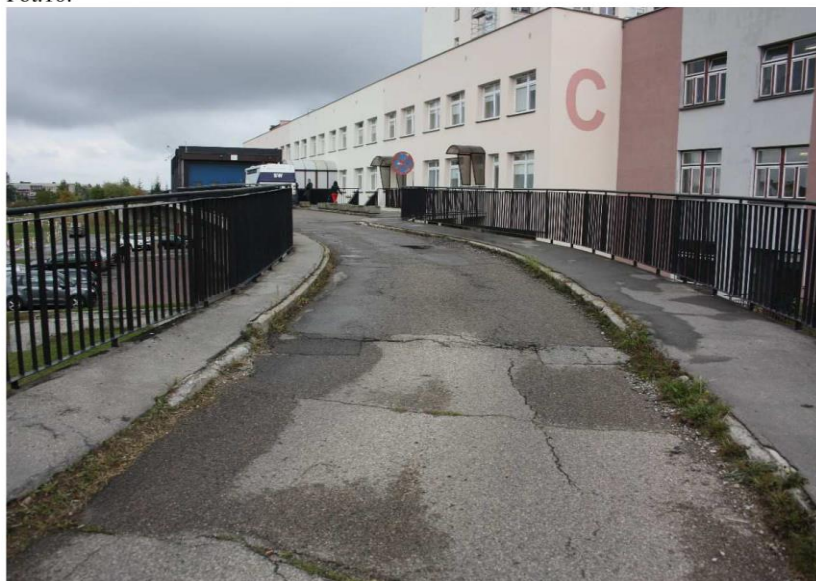
Fot.10.

- 2.3.9.1. Pasma jezdne – stwierdza się pęknięcia nawierzchni asfaltowej. Na krawędzi przyczółków zaobserwowano zapadanie się nawierzchni jezdnej. Krawężniki pomiędzy nawierzchnią jezdnią a pasmami zewnętrznymi są prawie całkowicie zniszczone (Fot.10.).
- 2.3.9.2. Pasma zewnętrzne, ciągi piesze – stwierdza się pęknięcia, nierówności nawierzchni oraz naciekania asfaltu poprzez zniszczony krawężnik dzielący pasmo piesze od jezdni.
- 2.3.9.3. Nawierzchnia łącznika – stwierdza się liczne pęknięcia płyt lastrico.
- 2.3.9.4. Nawierzchnia schodów – stwierdza się liczne spękania płyt lastrico oraz rdzawe zacieki pochodzące od profili brzegowych ochraniających krawędzie stopni schodów.

Nawierzchnia asfaltowa – pęknięcia nawierzchni, zapadnięcie na krawędzi przyczółku. Kruszenie się krawężników. Naciekanie asfaltu lanego.

4.9.1. Pasma jezdne – usunąć istniejącą nawierzchnię asfaltową. Usunąć ewentualną zmurszałą i popękaną warstwę betonu otulającego górne zbrojenie płyt podjazdu. Oczyszczyć skorodowane pręty zbrojeniowe, w przypadku konieczności odsłonięcia zbrojenia na całej głębokości zamontować dodatkowe zbrojenie wzmacniające z prętów #12 A-IIIN co 20cm. Zbrojenie oraz beton pokryć warstwą szczepno-antykorozyjną (np. Ceresit CD30 lub równoważną), powstałe ubytki otulenia betonu wypełnić warstwą wyrównująco-wypełniającą (np. Ceresit CD24 lub równoważną). Pasma jezdne uszczelnić polimeroasfaltową papą zgrzewalną. Wykonać krawężnik dzielący pasmo jezdne od pasma skrajnego i ciągów pieszych. Zbrojenie krawężnika prętami #12 A-IIIN wklejanymi co 15cm w istniejącą płytę podjazdu, zbrojenie podłużne 2#12 A-IIIN, beton B30 wodoszczelny W8. Geometria krawężnika wg rys. k3. Warstwy betonu asfaltowego – warstwa wiążąca AC11W grubości 5cm, warstwa ścieralna AC8S grubości 4cm.
