**FOTOGRAFIE WYKONANE PODCZAS WIZJI LOKALNEJ.**

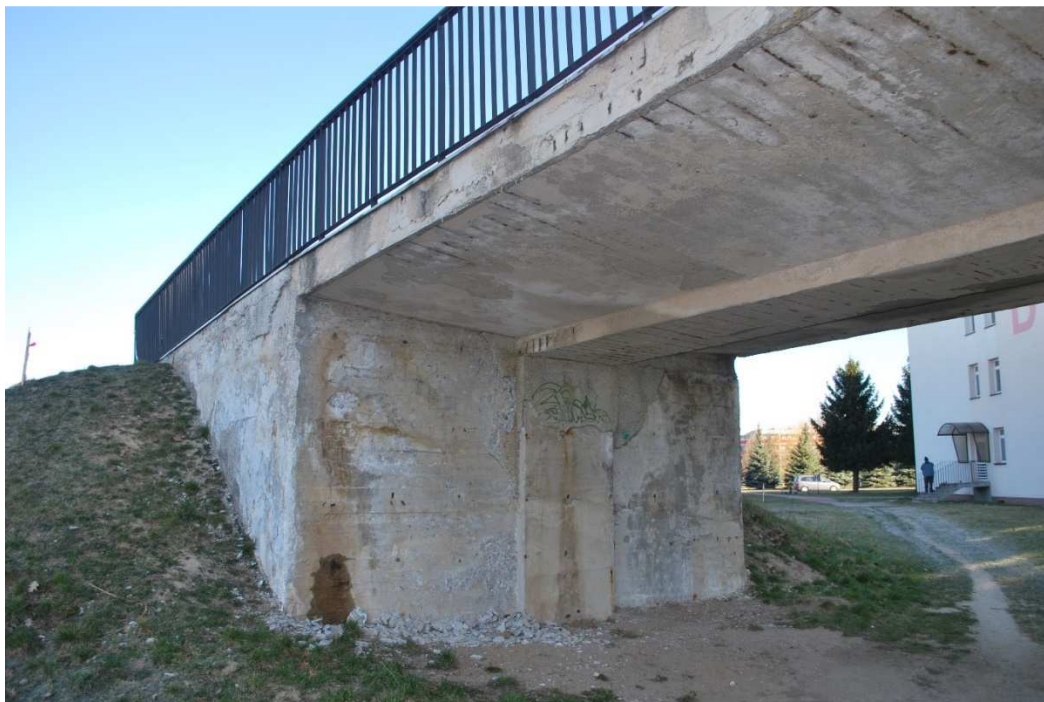
Fot.1.

Przyczółki – brak tynku, stan betonu dostateczny.

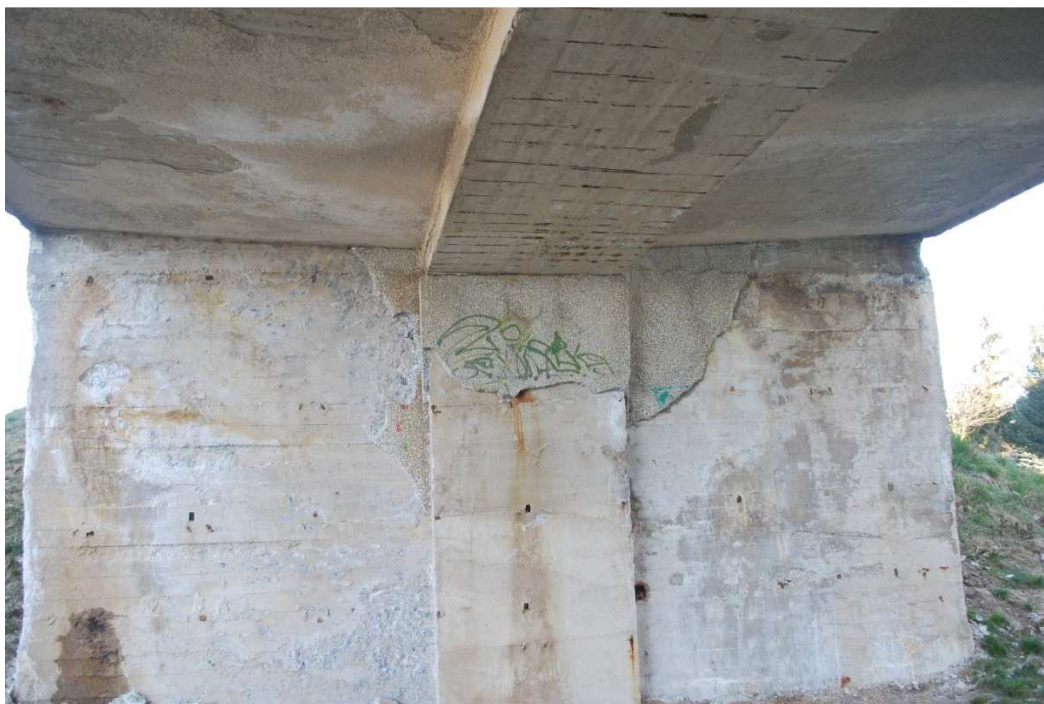
Fot.2.

Przyczółki – brak tynku, stan betonu dostateczny.

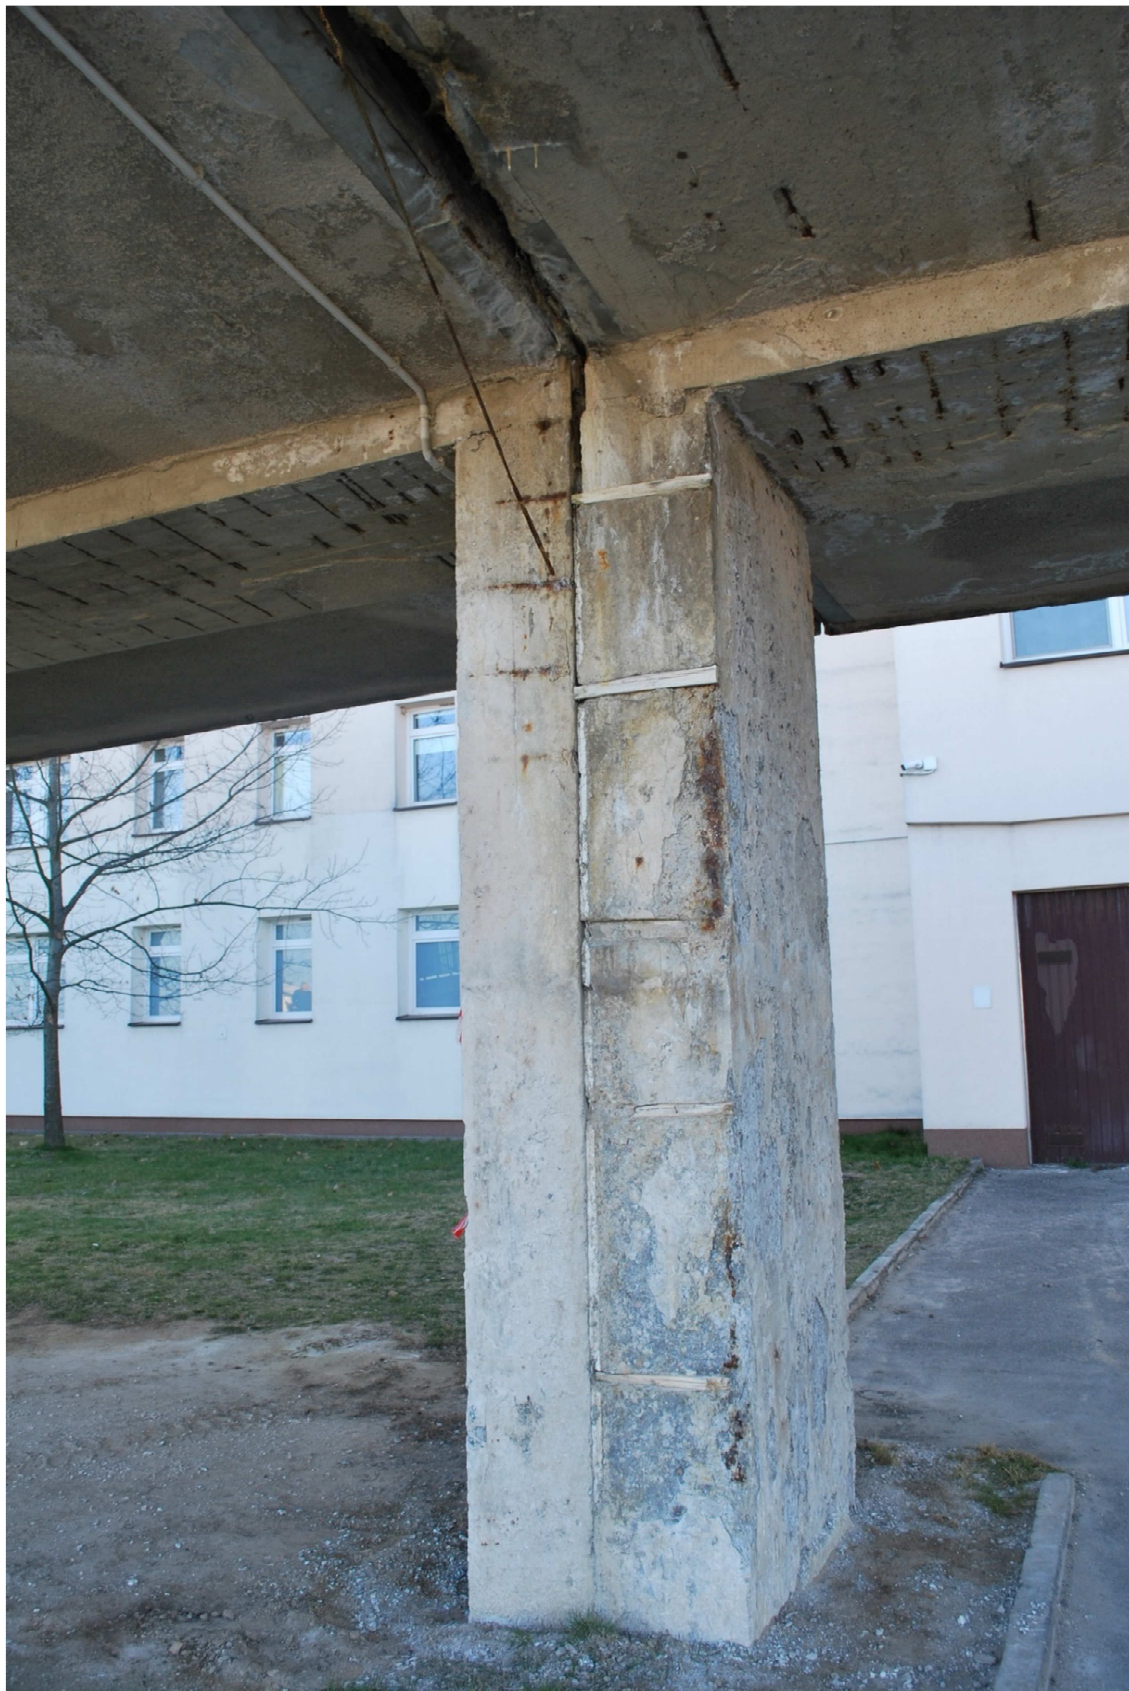
Fot.3a.

Słupy – brak tynku, stan techniczny dostateczny.

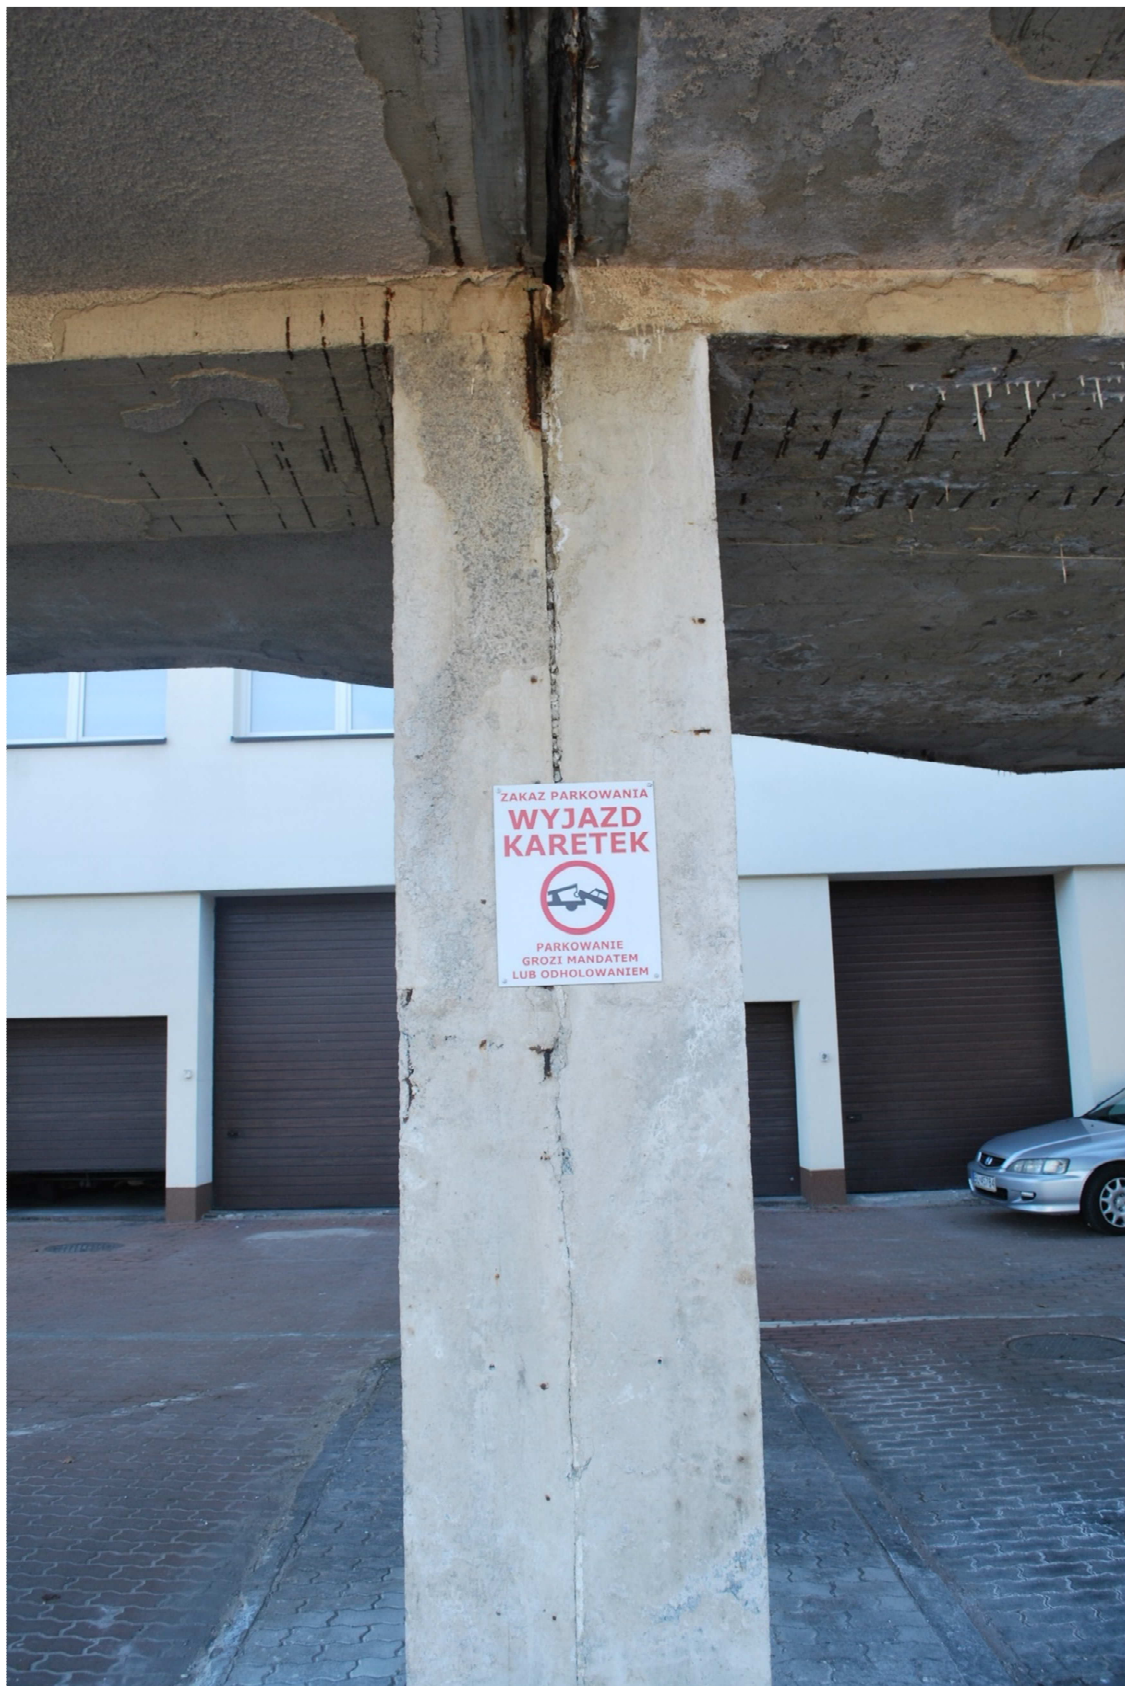
Fot.3b.

Słupy – brak tynku, stan techniczny dostateczny.

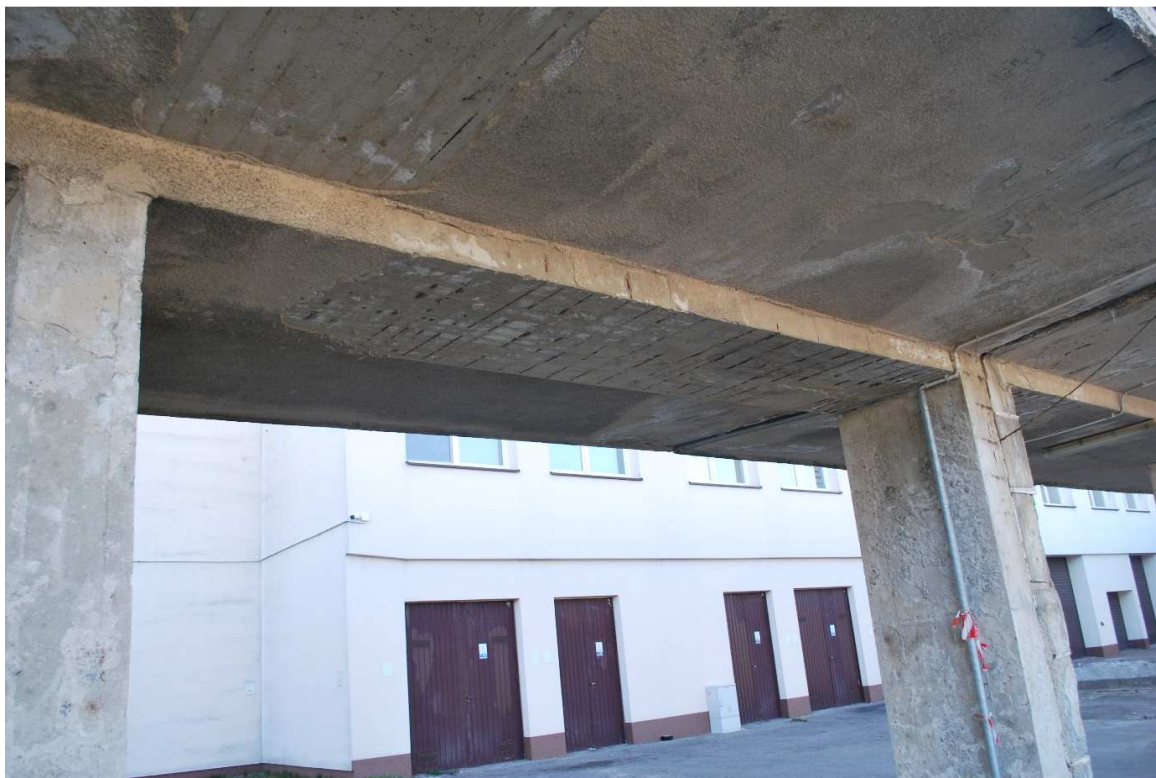
Fot.4.

Słupy i fragment przęsła – brak tynku, odsłonięte zbrojenie poprzeczne rygla (podciągu), korozja odsłoniętego zbrojenia – stan techniczny zły, jednak bez bezpośredniego zagrożenia bezpieczeństwa konstrukcji.

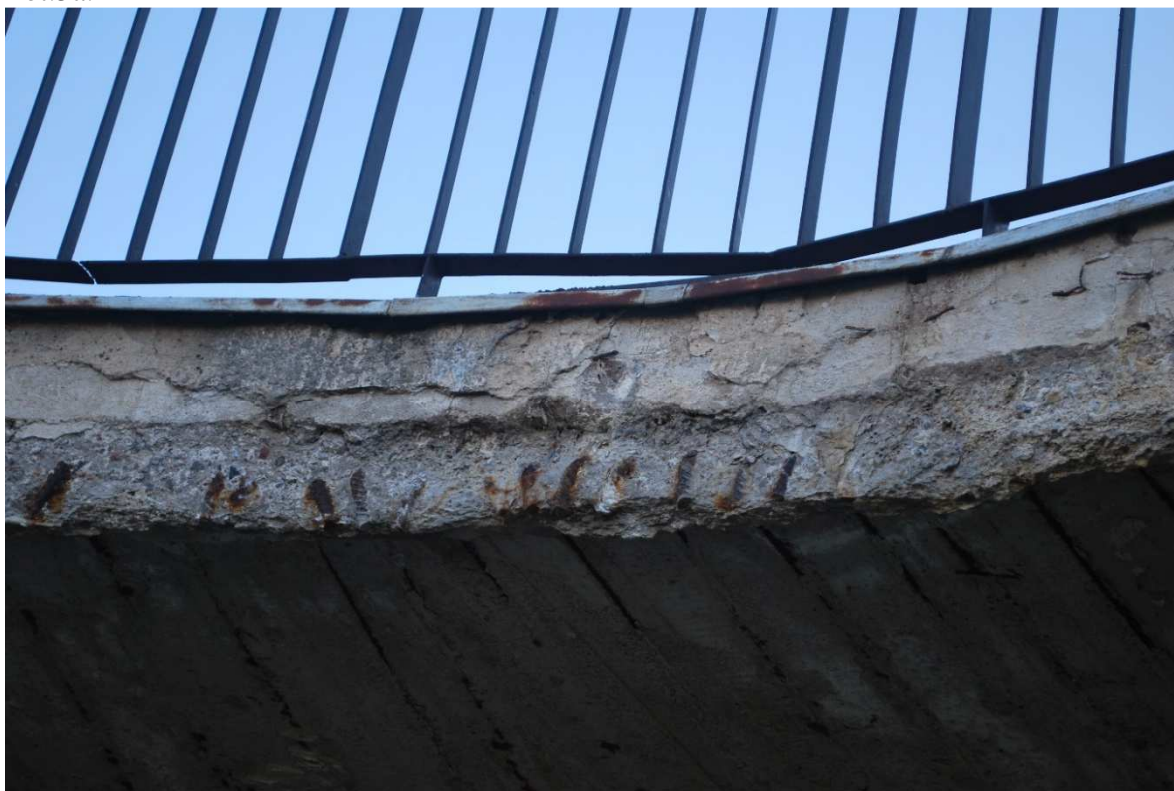
Fot.5a.

Krawędzie płyt wspornikowych przęsła – erozja betonu, odsłonięcie zbrojenia – stan techniczny zły.

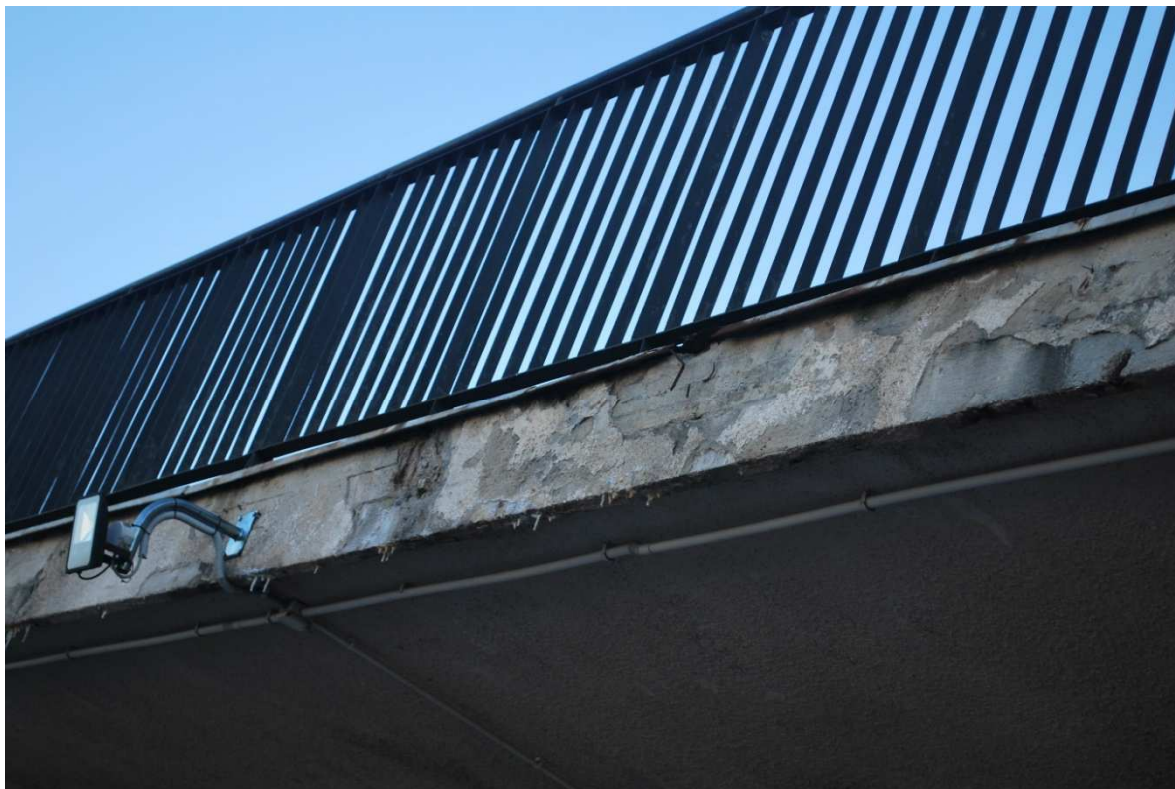
Fot.5b.

Krawędzie płyt wspornikowych przęsła – stalaktyty solne zwisające u krawędzi konstrukcji.

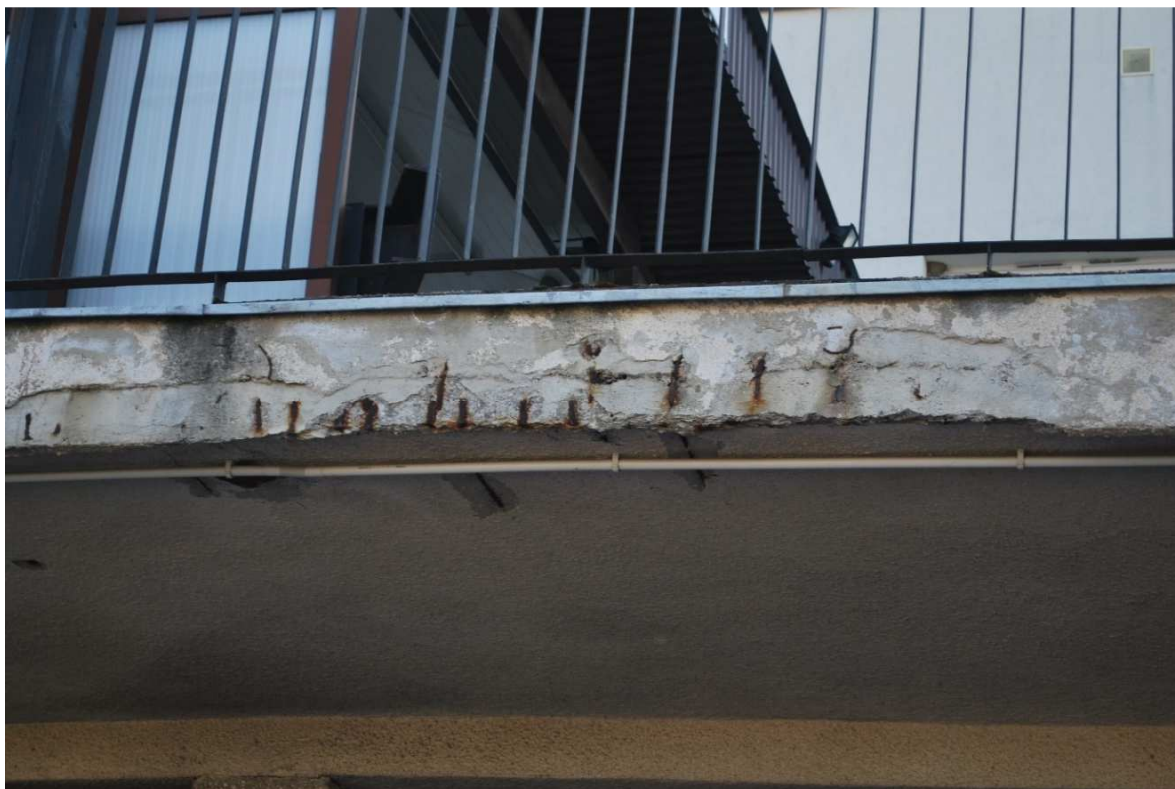
Fot.5c.

Krawędzie płyt wspornikowych przęsła – odsłonięcie prętów zbrojeniowych i ich korozja.

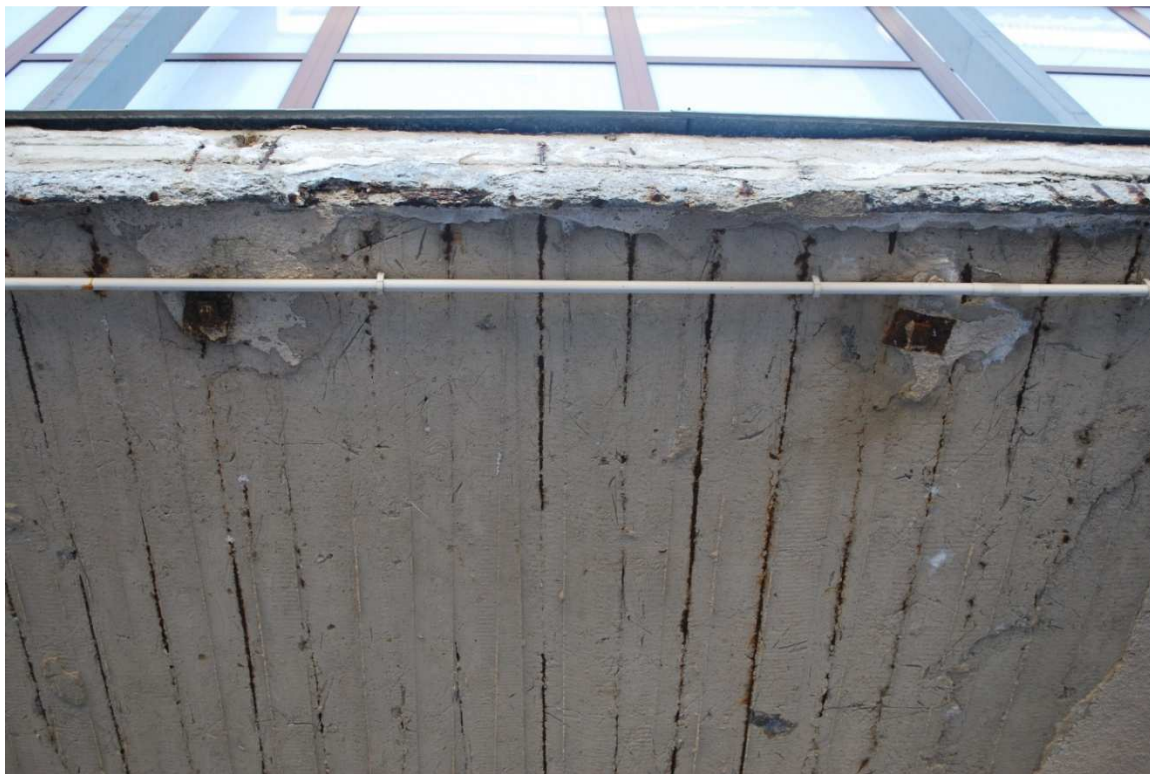
Fot.6.

Spód płyty podjazdu – odpadnięcie tynku, odsłonięcie zbrojenia, korozja prętów.

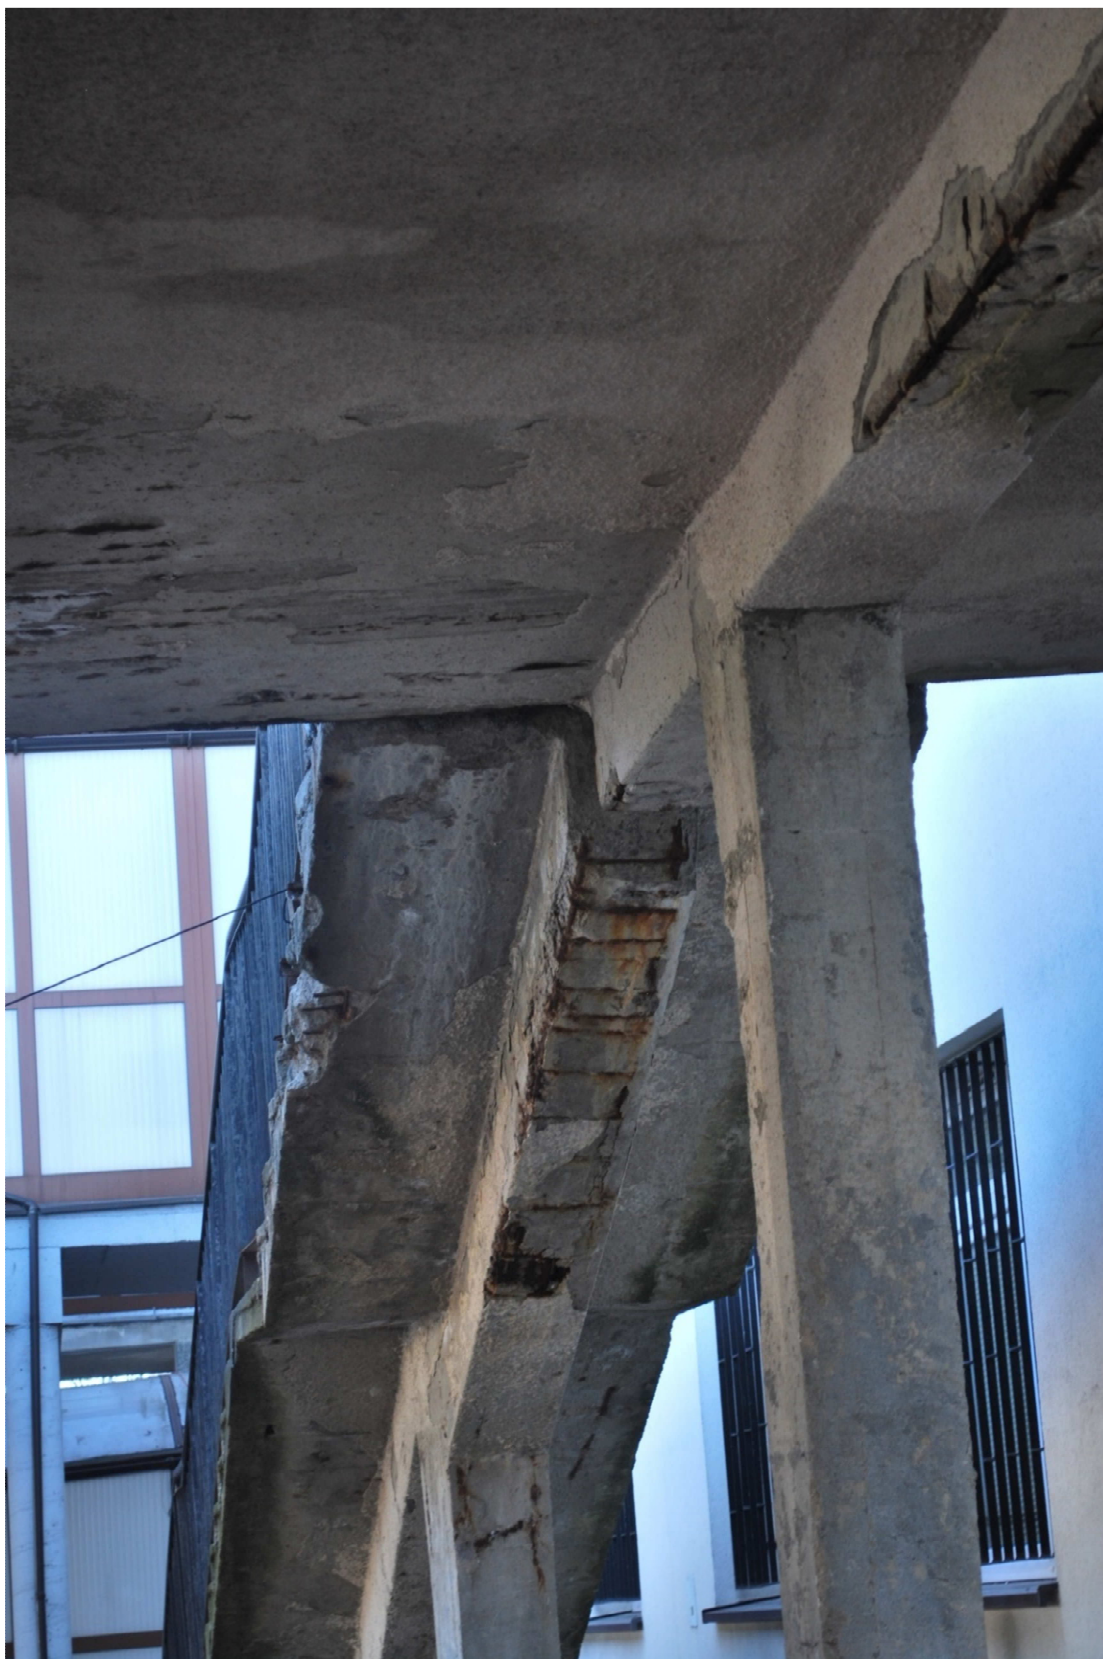
Fot.7.

Podciąg łącznika, słupy schodów i łącznika – odpadnięcie otuliny zbrojenia (podciąg), korozja prętów.

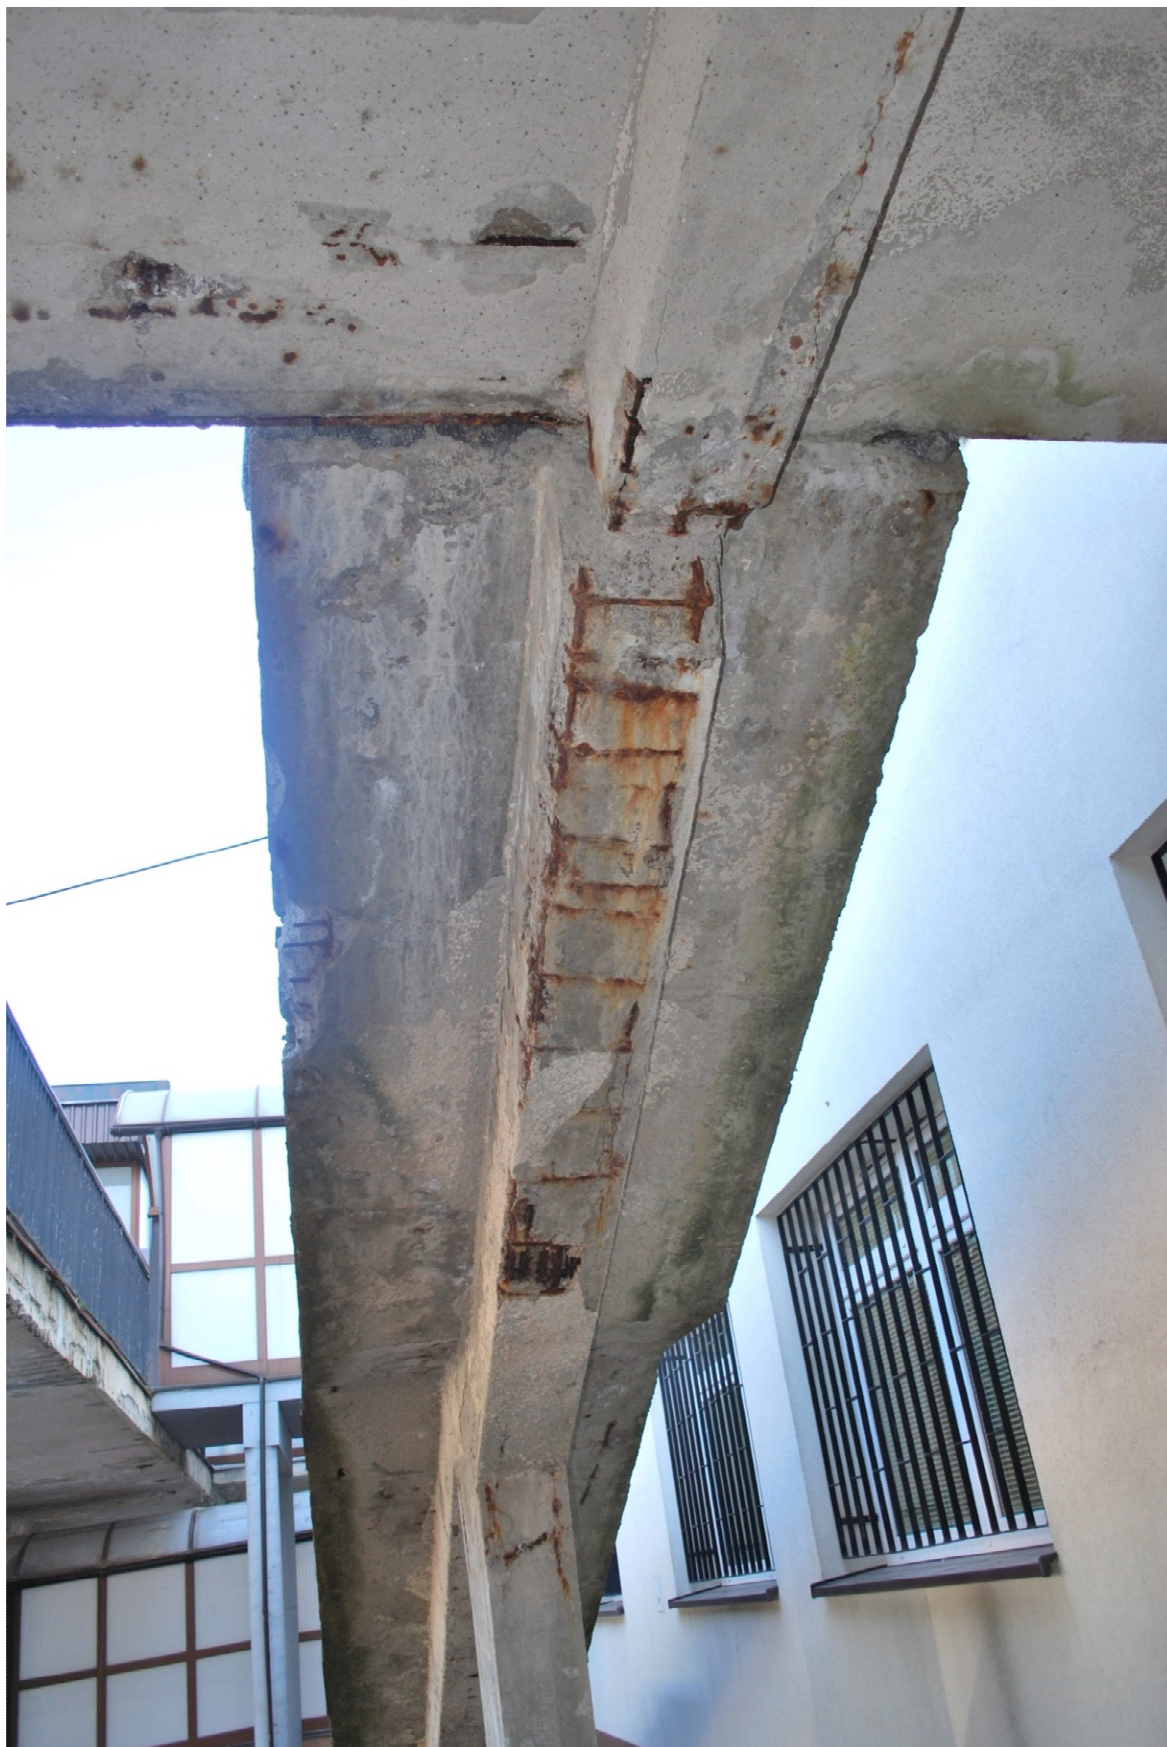
Fot.8a.

Belka schodów – odpadnięcie otuliny, korozja zbrojenia. Obłupywanie betonu na krawędzi płyty schodów.

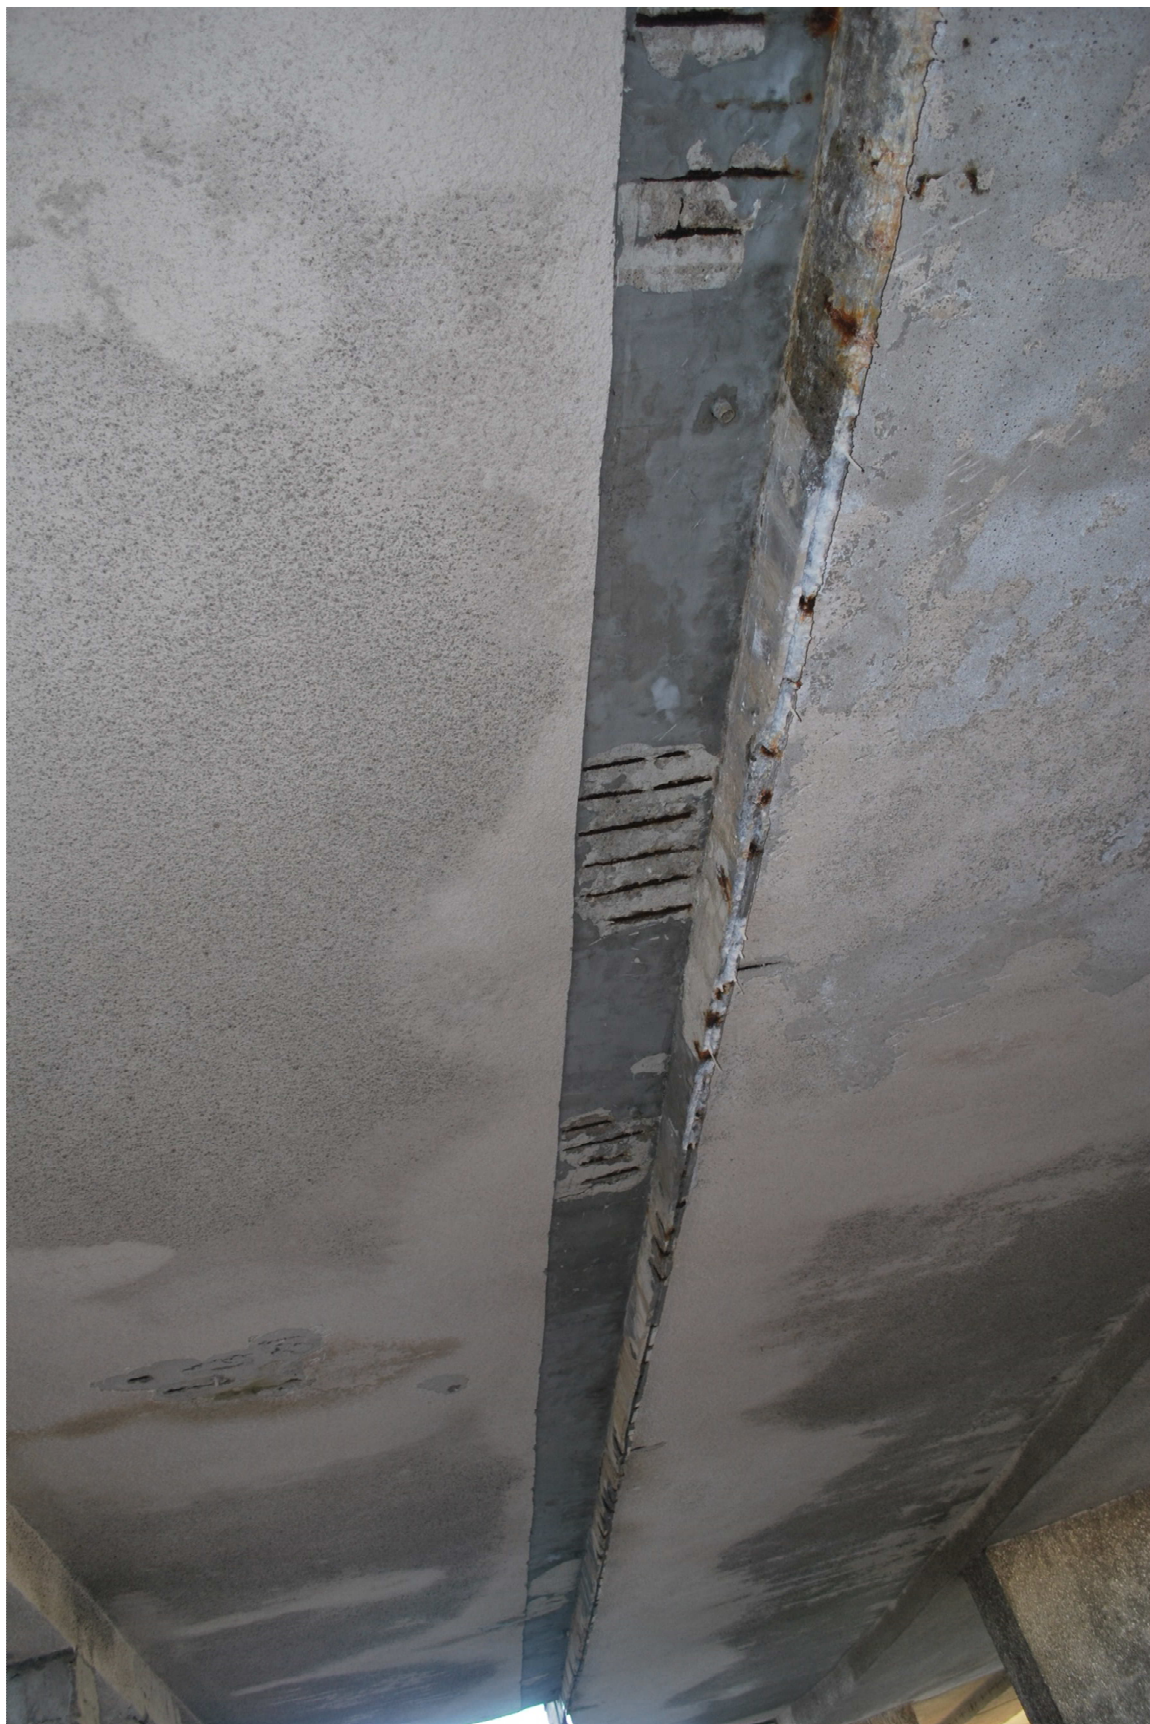
Fot.8b.

Płyta stropowa łącznika – miejscowe ubytki betonu otulającego dolne pręty zbrojeniowe.

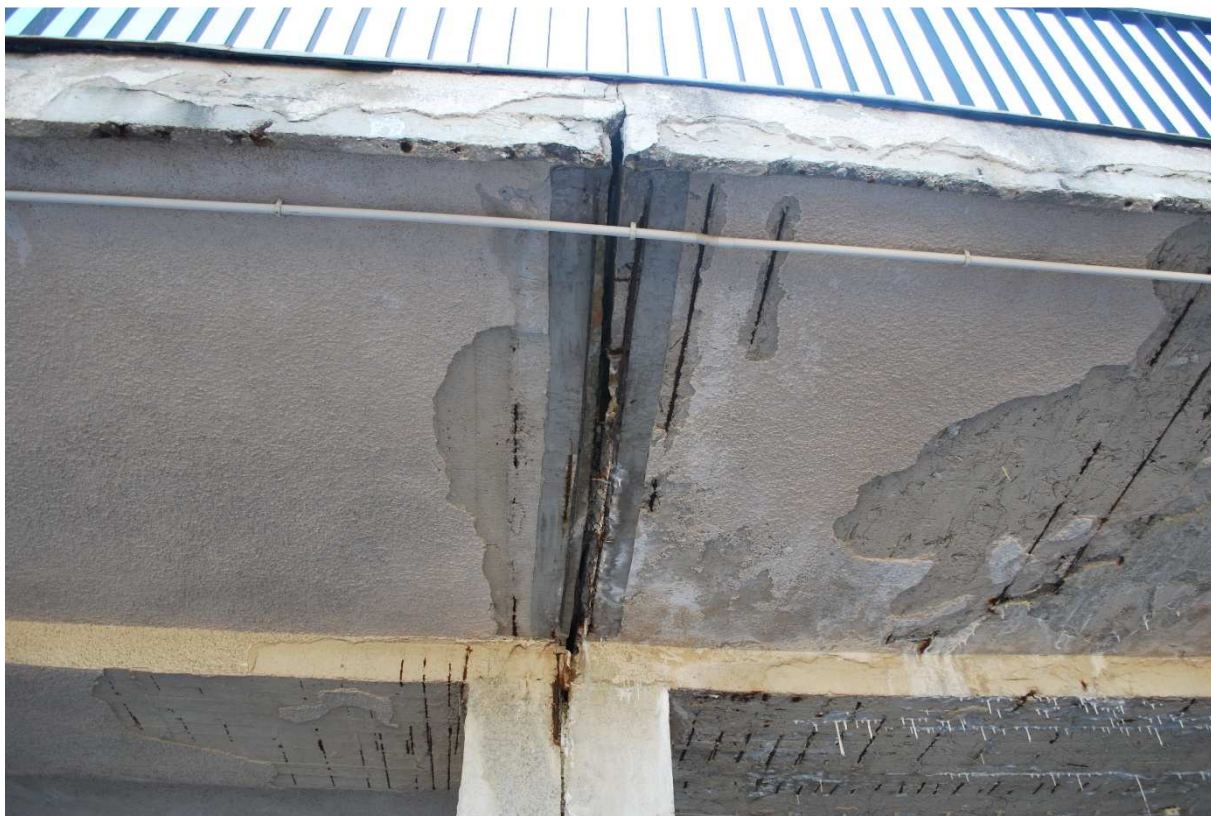
Fot.9.

Dylatacja – erozja betonu, odsłonięcie zbrojenia.

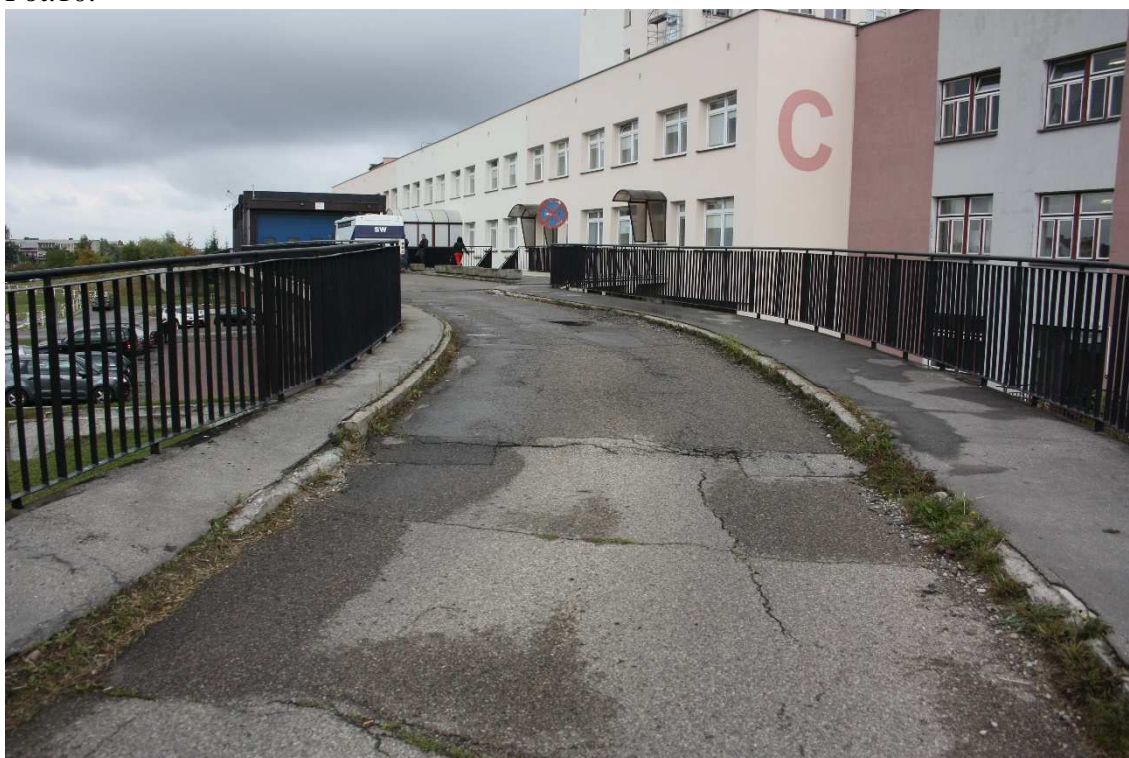
Fot.10.

Nawierzchnia asfaltowa – pęknięcia nawierzchni, zapadnięcie na krawędzi przyczółku. Kruszenie się krawężników. Naciekanie asfaltu lanego.
