**I. EKSPERTYZA TECHNICZNA STANU ISTNIEJĄCEGO BUDYNKU**      str. 2 - 19

Podstawę formalną opracowania stanowi zlecenie opracowania wielobranżowej dokumentacji projektowej obejmującej przebudowę piwnicy i II piętra Pawilonu H Szpitala Wojewódzkiego im. Kardynała Stefana Wyszyńskiego w Łomży, wraz z nadzorem autorskim, znak sprawy ZT-SZP-226/01/ 8 /2024.

Przedmiotem opracowania jest ekspertyza techniczna stanu konstrukcji i elementów budynku, z uwzględnieniem stanu podłoża gruntowego, pawilonu H zlokalizowanego na terenie Szpitala Wojewódzkiego im. Kardynała Stefana Wyszyńskiego w Łomży przy alei Józefa Piłsudskiego 11, wykonana zgodnie z wymogiem rozporządzenia Ministra Infrastruktury w sprawie warunków technicznych, jakim powinny odpowiadać budynki i ich usytuowanie §206 pkt. 2, Dz. U. 2022 poz. 1225.

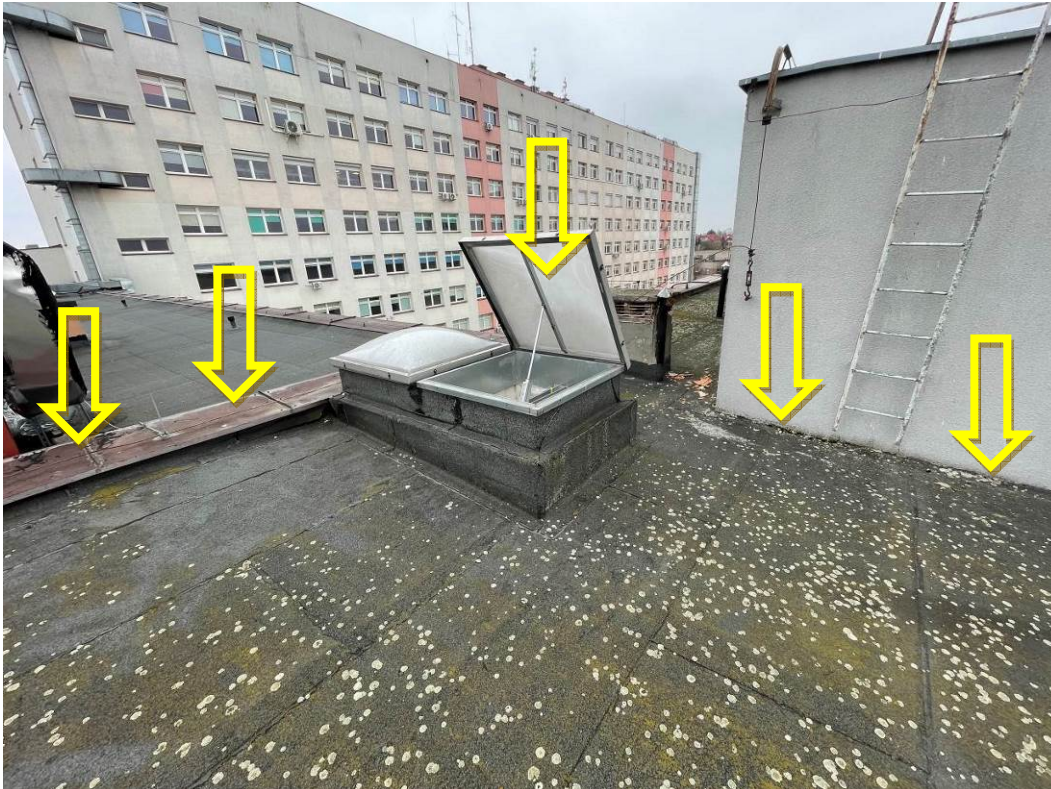
Zdjęcie nr 03 Mchy i porosty na pokryciu z papy; otwarta kłapa dymowa; skorodowane obróbki blacharskie ściany attykowej; brak obróbek przy ścianie kondygnacji technicznej

- nadmierne zużycie papy (pęknięcia, korozja biologiczna, miejscowe odspojenia);
- nadmierne zużycie obróbek blacharskich (korozja);
- brak obróbek przy pomieszczeniach technicznych w poziomie połaci dachu (przebarwienia elewacji);
- brak zabezpieczenia kominów przed działaniem warunków atmosferycznych co spowodowało ich nadmierne zużycie (pęknięcia, łuszczenie się i odspojenia tynków, elementów cegieł oraz czap kominowych)

- Wykonać kompleksowy remont pokrycia dachu i elewacji - wg odrębnego opracowania (projekt termomodernizacji).
- Izolacje przeciwwilgociowe i przeciwwodne oraz elementy zagospodarowania terenu (opaski żwirowe/betonowe) wykonać - wg odrębnego opracowania (projekt termomodernizacji).
- Nowe ścianki działowe wykonać typu lekkiego np. G-K na ruszcie aluminiowym/stalowym. Zabrania się wykonywania nowych ścianek działowych jako murowane. Dopuszcza się wykonanie, zgodnie ze sztuką budowlaną, zamuroowań/przemuroowań w istniejących ścianach działowych z tego samego materiału - cegły dziurawki na zaprawie cementowej.
- Nowoprojektowane naproża w ścianach działowych wykonać jako prefabrykowane, zgodnie z branżą architektoniczną i wytycznymi producenta.

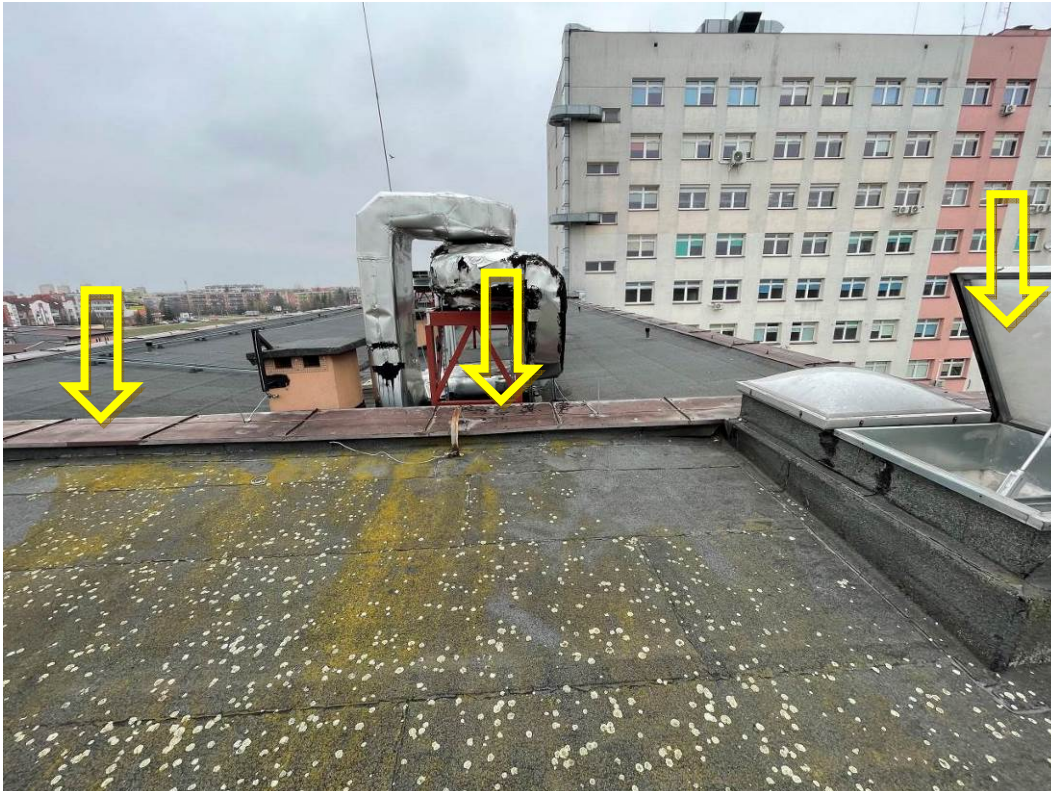
Zdjęcie nr 04 Mchy i porosty na pokryciu z papy; otwarta kłapa dymowa; skorodowane obróbki blacharskie ściany attykowej

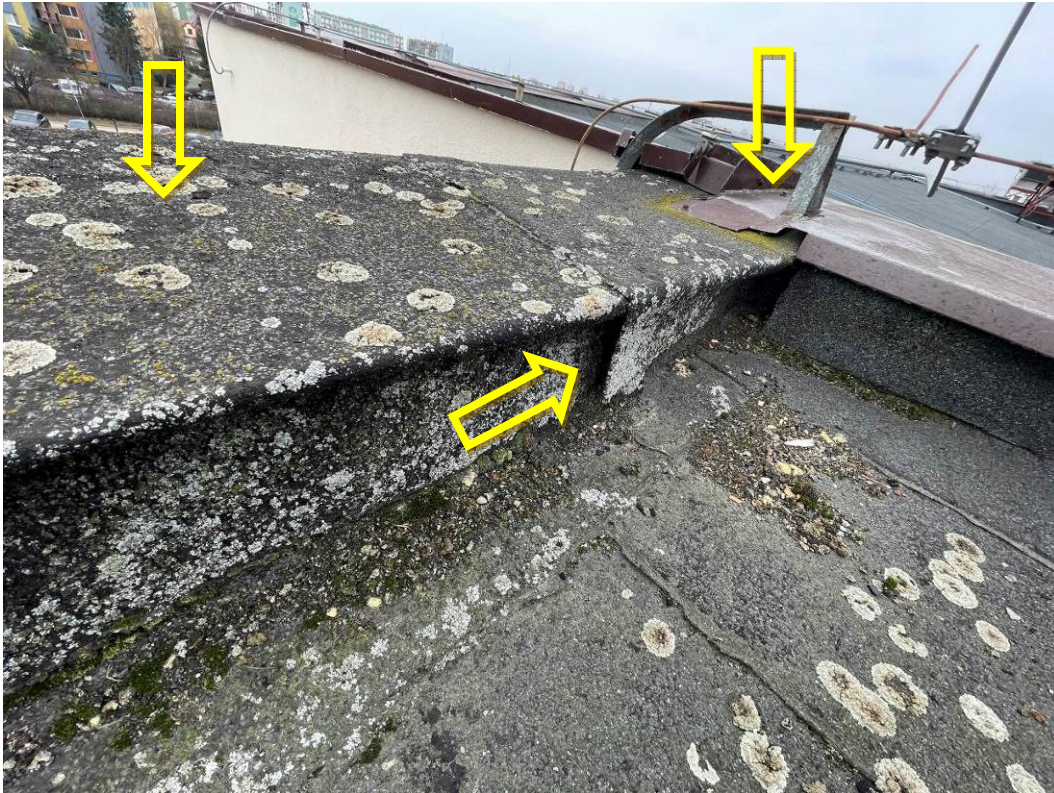
Zdjęcie nr 05 Mchy i porosty na pokryciu z papy; odspojenie pokrycia z papy przy ścianie zewnętrznej attyki

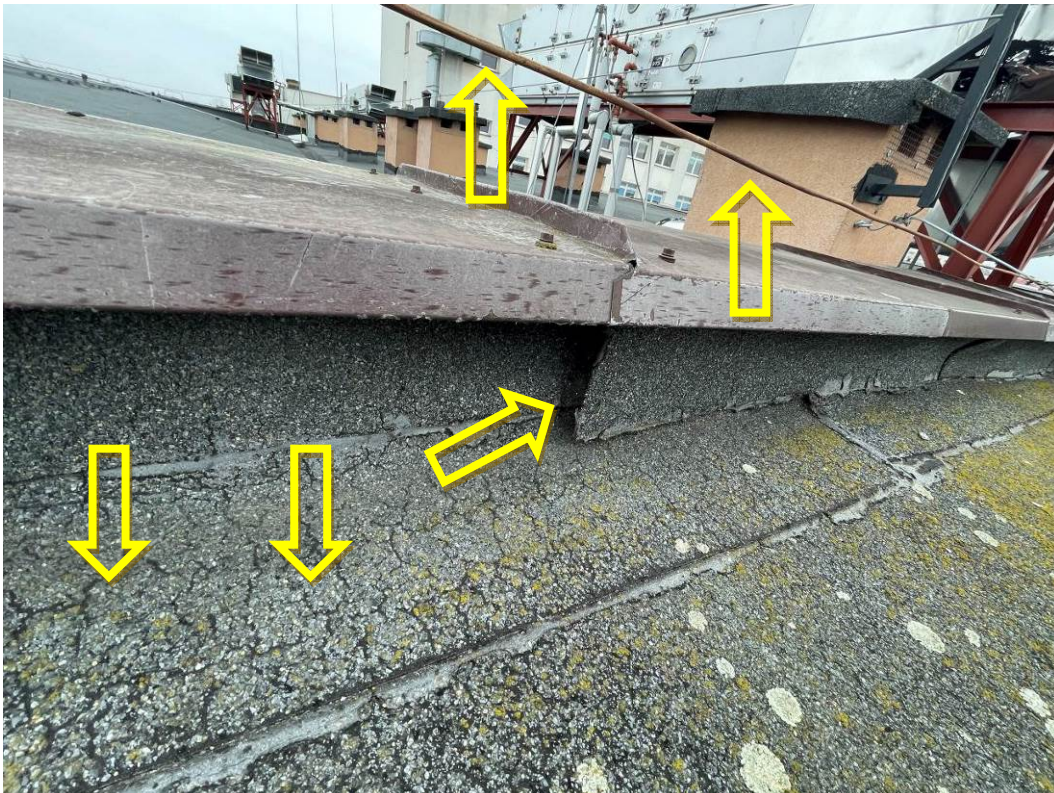
Zdjęcie nr 06 Mchy i porosty na pokryciu z papy; odspojenie pokrycia z papy przy ścianie attyki od strony budynku C; pęknięcia pokrycia z papy; skorodowane instalacja odgromowa

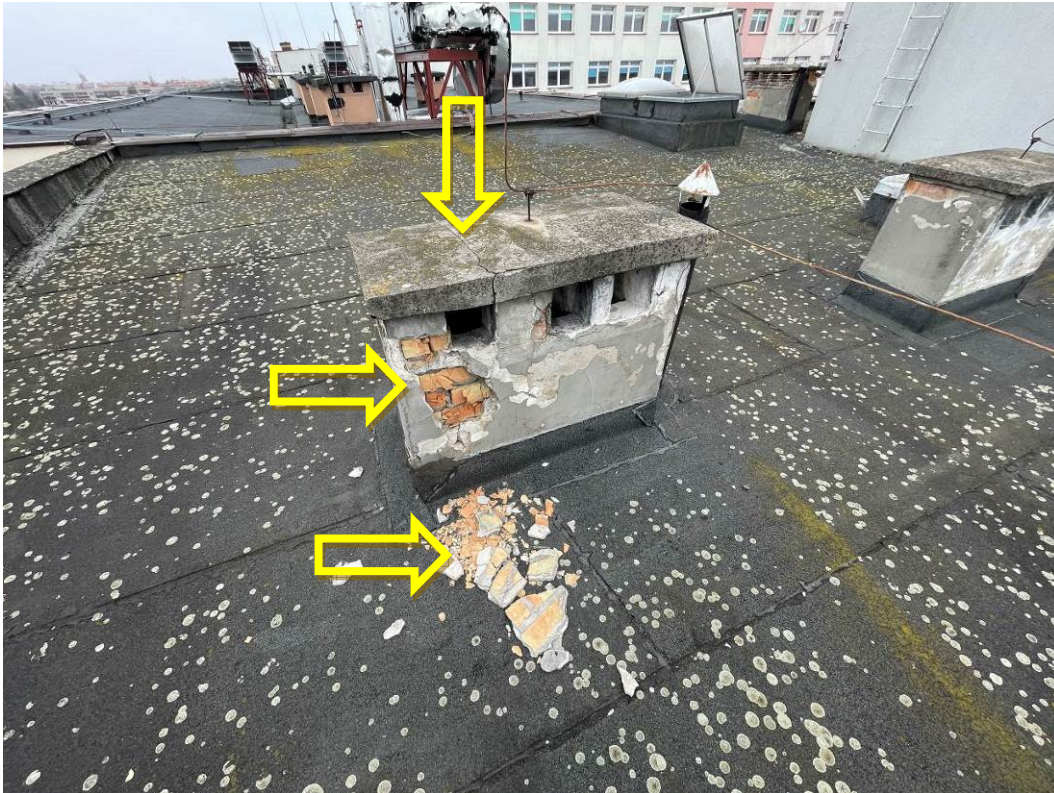
Zdjęcie nr 07 Pęknięcia, łuszczenie się i odspojenia cegieł na kominie powyżej połaci dachu; pęknięta czapa kominowa; glony i porosty na pokryciu z papy

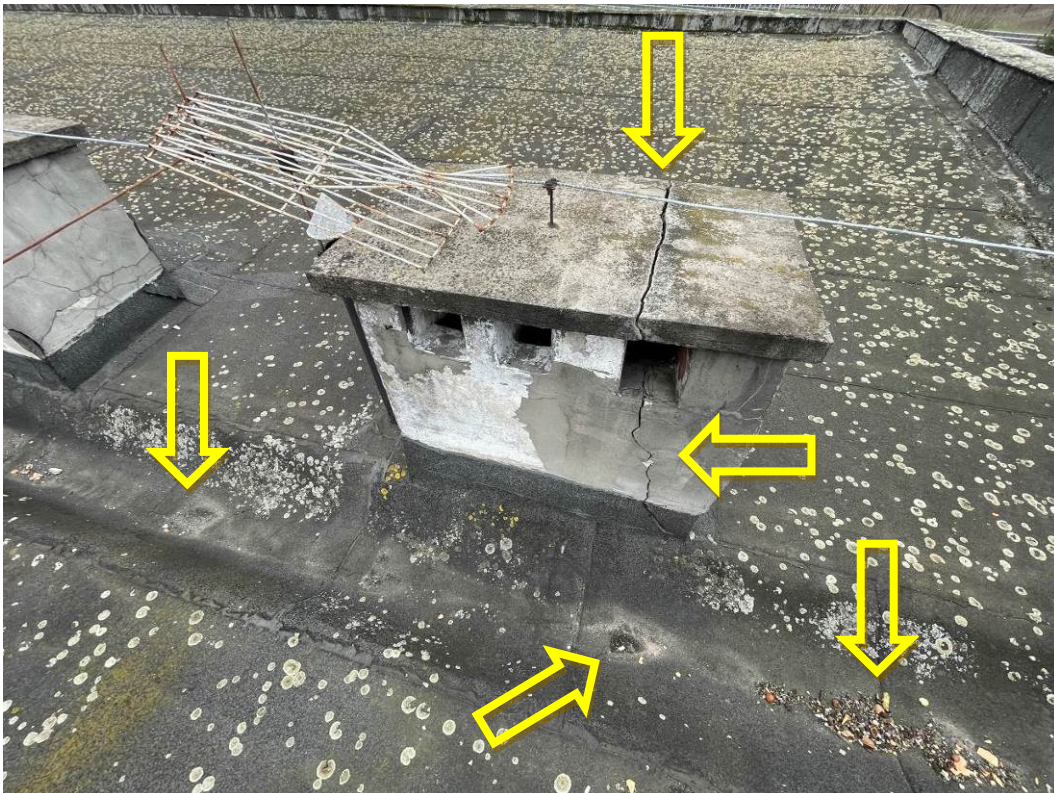
Zdjęcie nr 08 Rozległe pęknięcie na kominie i czapie kominowej; glony i porosty na pokryciu z papy; nierówności, zaleganie posypki z papy w korycie odwadniającym

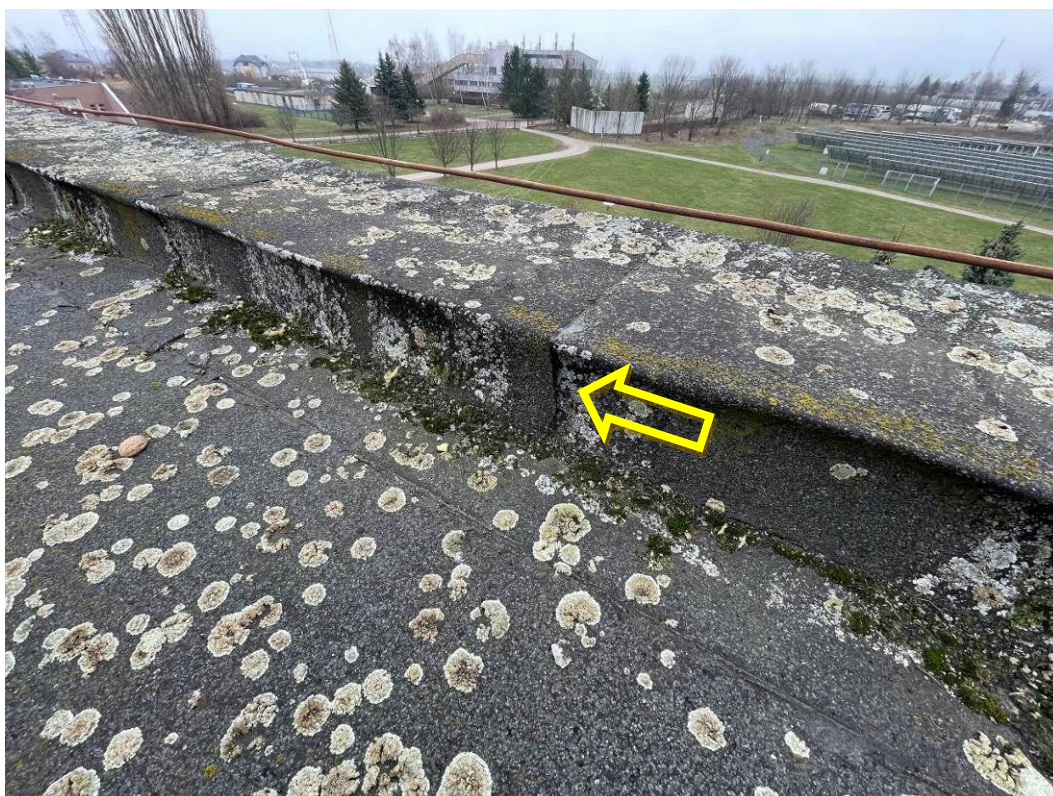
Zdjęcie nr 09 Mchy i porosty na pokryciu z papy; odspojenie pokrycia z papy przy ścianie attyki

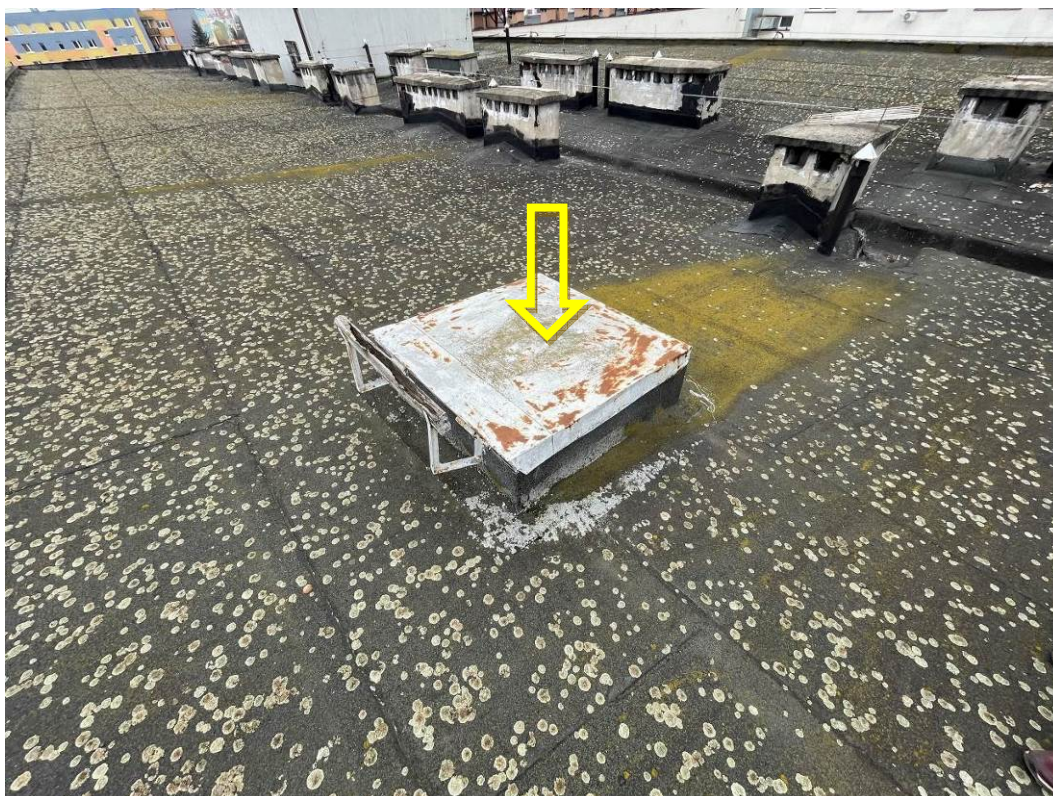
Zdjęcie nr 10 Mchy i porosty na pokryciu z papy; skorodowane pokrycie z blachy wylazu dachowego

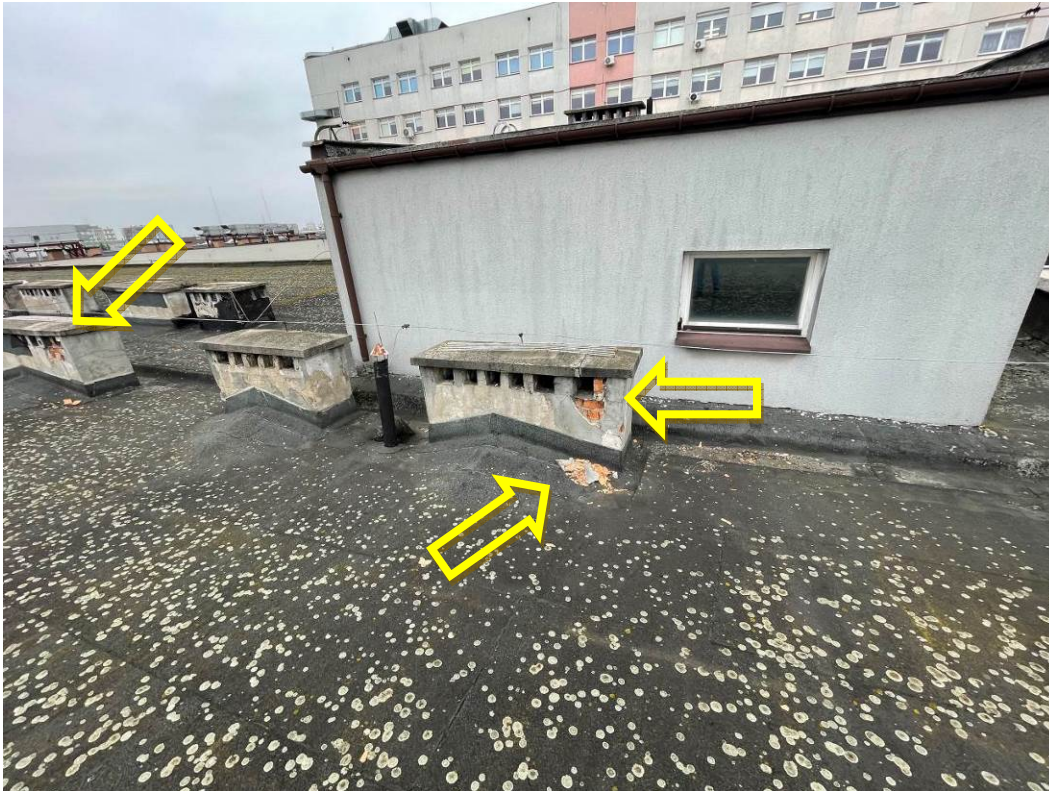
Zdjęcie nr 11 Mchy i porosty na pokryciu z papy; pęknięcia i łuszczenie się cegieł oraz odspojenia tynków na kominach

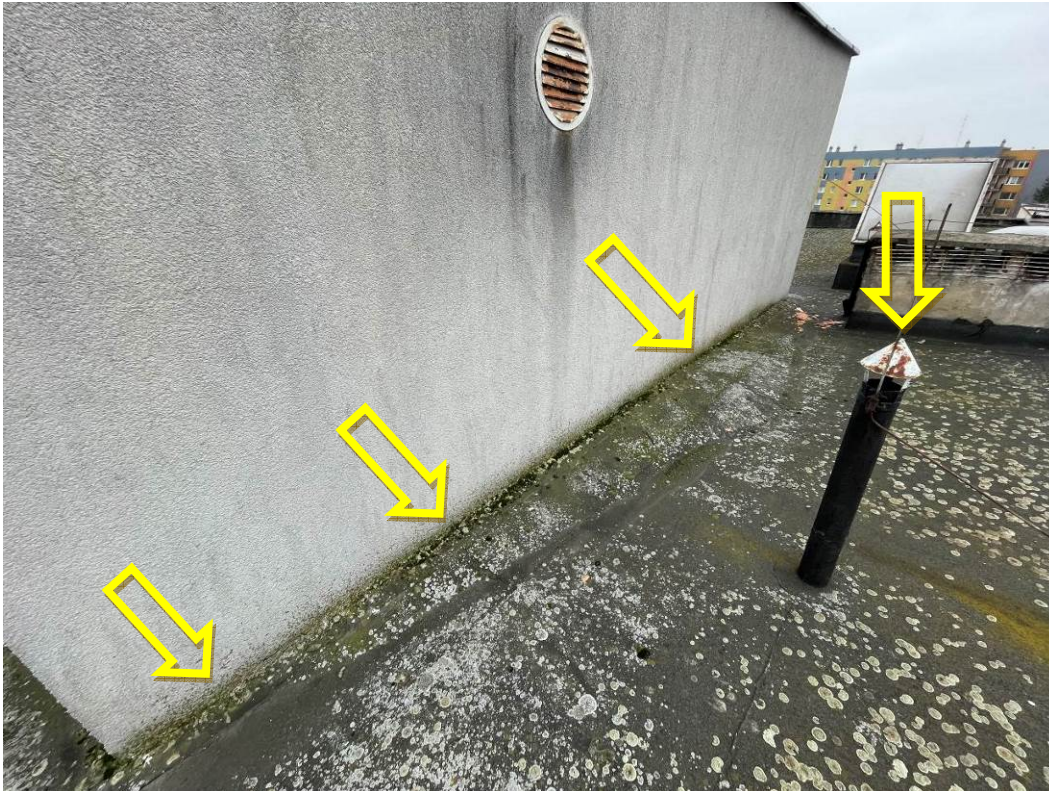
Zdjęcie nr 12 Mchy i porosty na pokryciu z papy; skorodowane wywiewka dachowa; brak obróbek w płaszczyźnie dachu przy pomieszczeniu technicznym

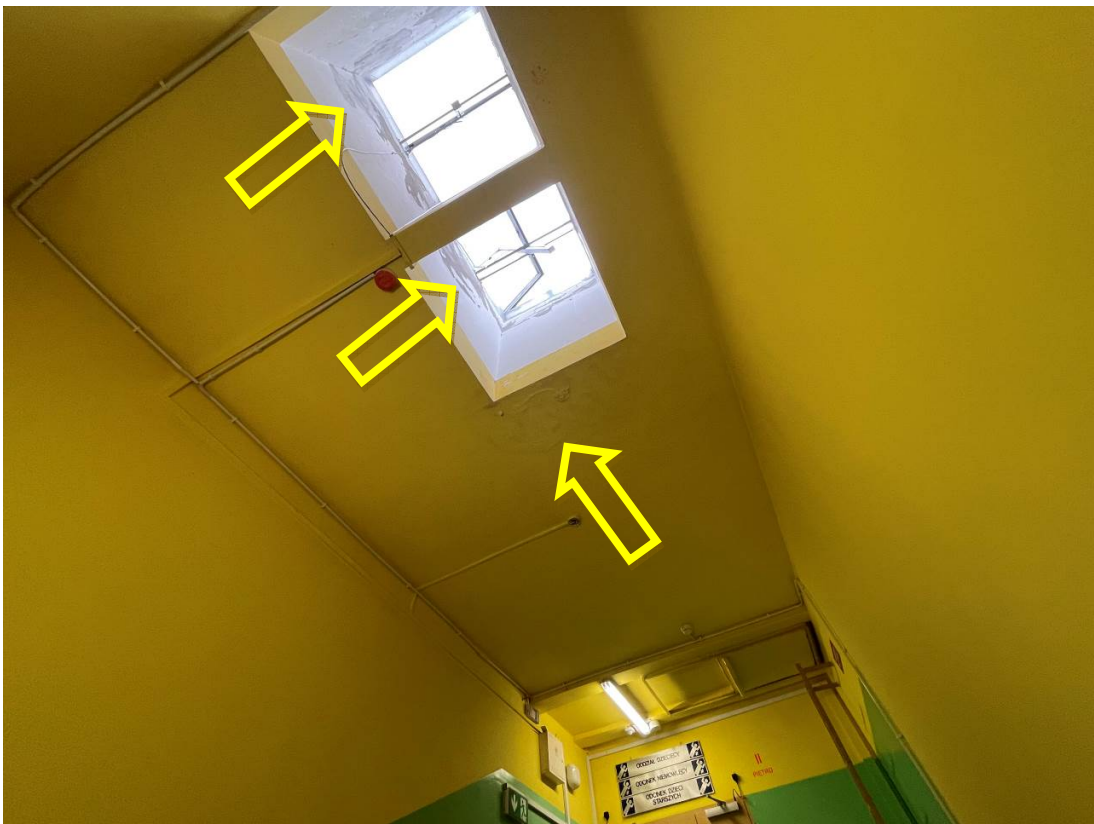
Zdjęcie nr 16 Widok stropu nad klatką schodową 2.02; widoczne przebarwienia, puchłe i odspojenia tynków przy świetliku spowodowane nieszczelnym pokryciem dachu
