## **I. EKSPERTYZA TECHNICZNA STANU ISTNIEJĄCEGO BUDYNKU**

Podstawę formalną opracowania stanowi zlecenie opracowania wielobranżowej dokumentacji projektowej obejmującej przebudowę piwnicy i II piętra Pawilonu H Szpitala Wojewódzkiego im. Kardynała Stefana Wyszyńskiego w Łomży, wraz z nadzorem autorskim, znak sprawy ZT-SZP-226/01/ 8 /2024.

Niniejsze opracowanie obejmuje projekt techniczny przebudowy II piętra i części piwnicy pawilonu H Szpitala Wojewódzkiego im. Kardynała Stefana Wyszyńskiego

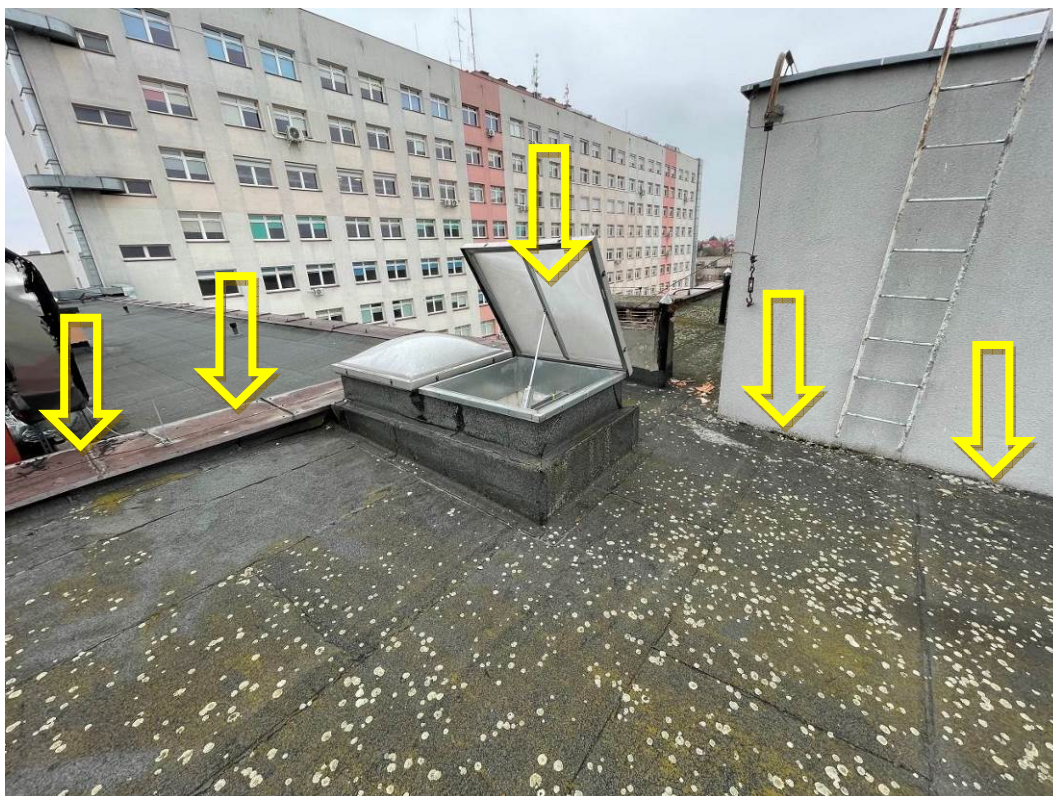
Zdjęcie nr 03 Mchy i porosty na pokryciu z papy; otwarta kłapa dymowa; skorodowane obróbki blacharskie ściany attykowej; brak obróbek przy ścianie kondygnacji technicznej

- nadmierne zużycie papy (pęknięcia, korozja biologiczna, miejscowe odspojenia);
- nadmierne zużycie obróbek blacharskich (korozja);
- brak obróbek przy pomieszczeniach technicznych w poziomie połaci dachu (przebarwienia elewacji);
- brak zabezpieczenia kominów przed działaniem warunków atmosferycznych co spowodowało ich nadmierne zużycie (pęknięcia, łuszczenie się i odspojenia tynków, elementów cegieł oraz czap kominowych)

- Wykonać kompleksowy remont pokrycia dachu i elewacji - wg odrębnego opracowania (projekt termomodernizacji).
- Izolacje przeciwwilgociowe i przeciwwodne oraz elementy zagospodarowania terenu (opaski żwirowe/betonowe) wykonać - wg odrębnego opracowania (projekt termomodernizacji).
- Nowe ścianki działowe wykonać typu lekkiego np. G-K na ruszcie aluminiowym/stalowym. Zabrania się wykonywania nowych ścianek działowych jako murowane. Dopuszcza się wykonanie, zgodnie ze sztuką budowlaną, zamurowań/przemurowań w istniejących ścianach działowych z tego samego materiału - cegły dziurawki na zaprawie cementowej.
- Nowoprojektowane naproża w ścianach działowych wykonać jako prefabrykowane, zgodnie z branżą architektoniczną i wytycznymi producenta.

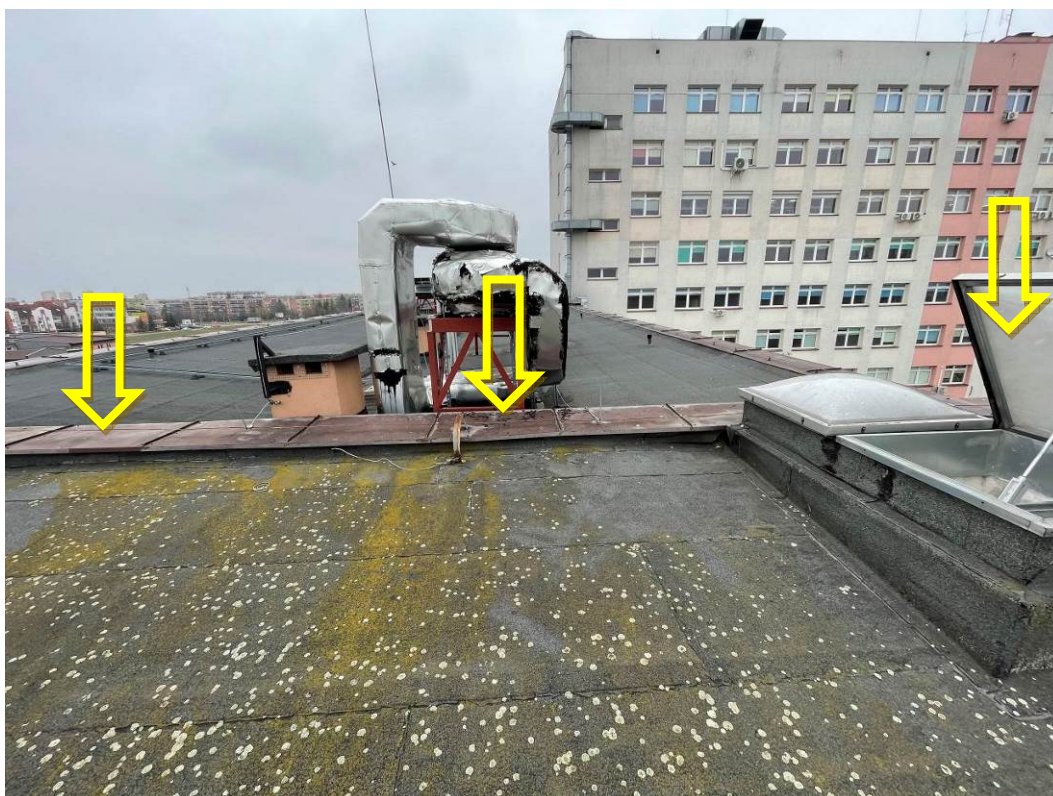
Zdjęcie nr 04 Mchy i porosty na pokryciu z papy; otwarta kłapa dymowa; skorodowane obróbki

blacharskie ściany attykowej

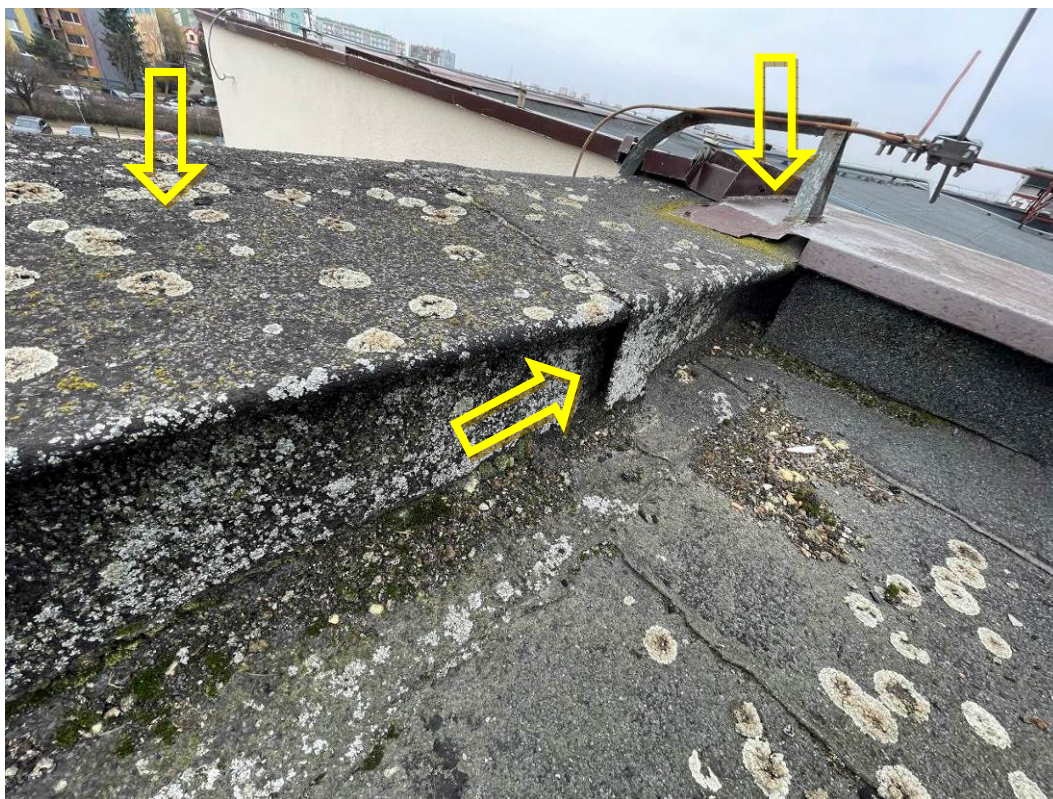
Zdjęcie nr 05 Mchy i porosty na pokryciu z papy; odspojenie pokrycia z papy przy ścianie zewnętrznej attyki

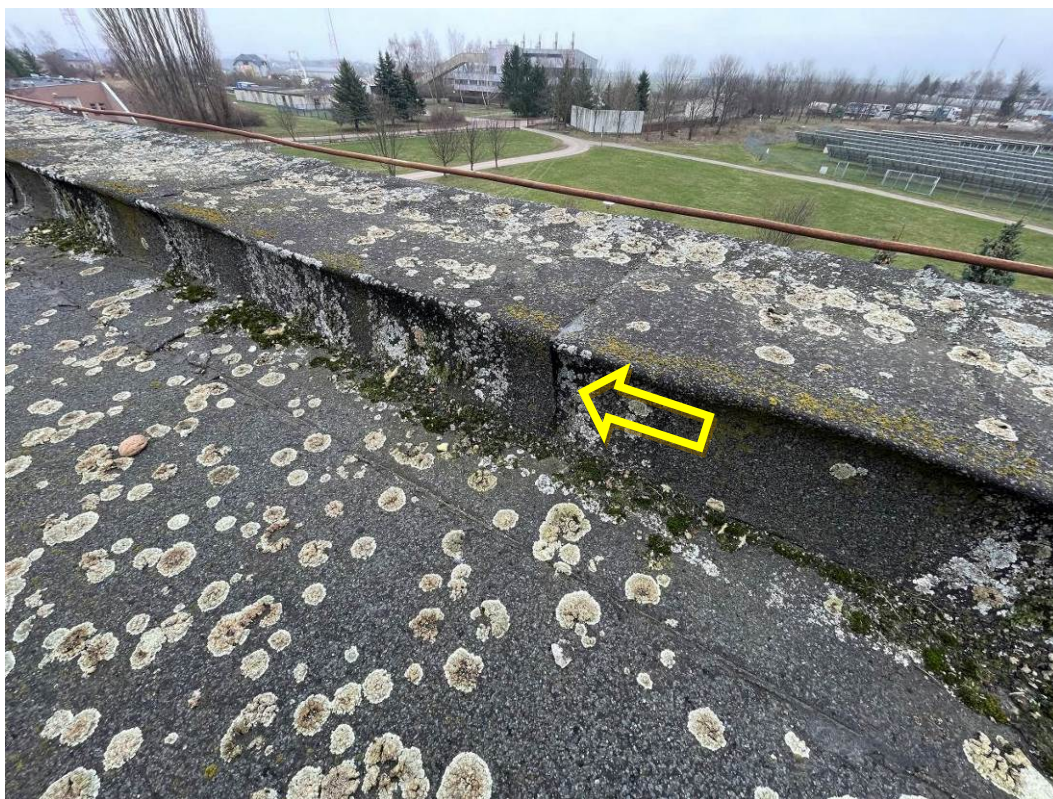
Zdjęcie nr 09 Mchy i porosty na pokryciu z papy; odspojenie pokrycia z papy przy ścianie attyki

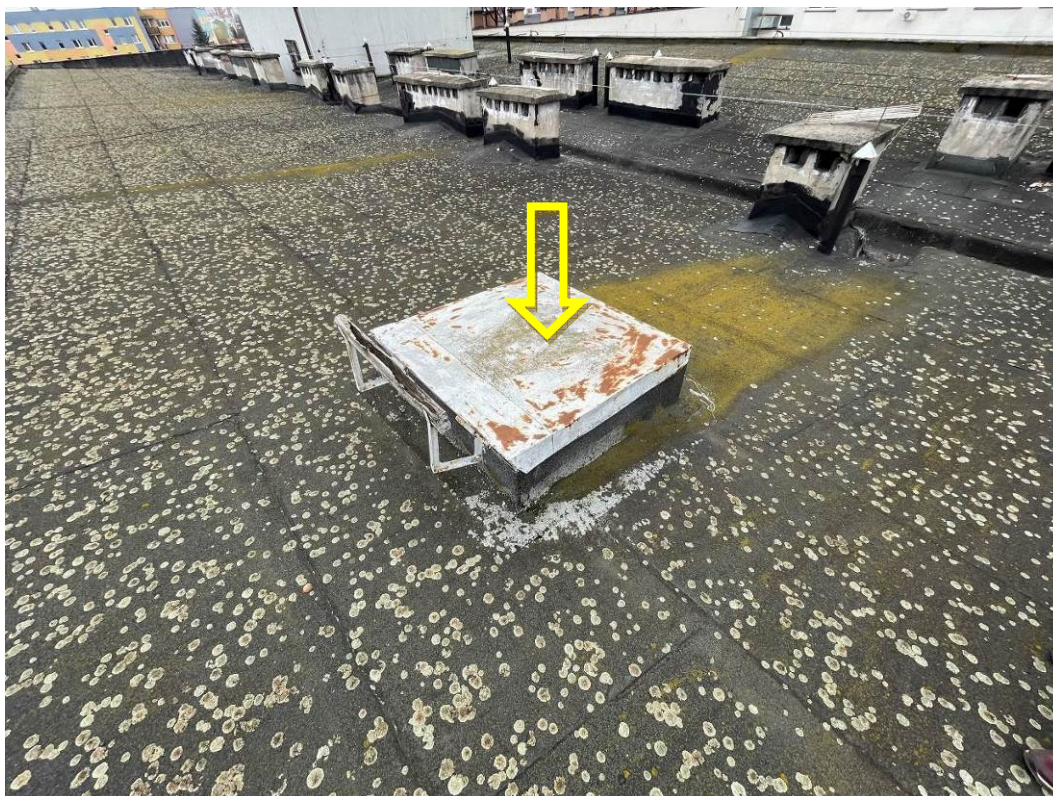
Zdjęcie nr 10 Mchy i porosty na pokryciu z papy; skorodowane pokrycie z blachy wylazu dachowego

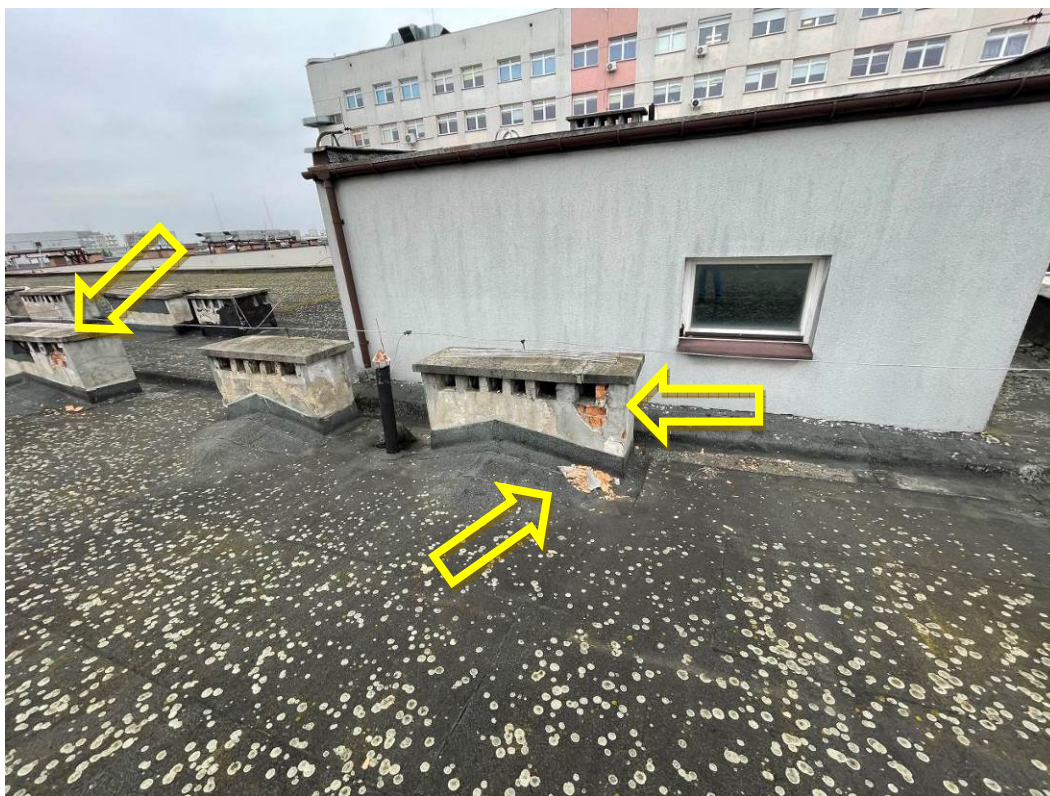
Zdjęcie nr 11 Mchy i porosty na pokryciu z papy; pęknięcia i łuszczenie się cegieł oraz odspojenia tynków na kominach

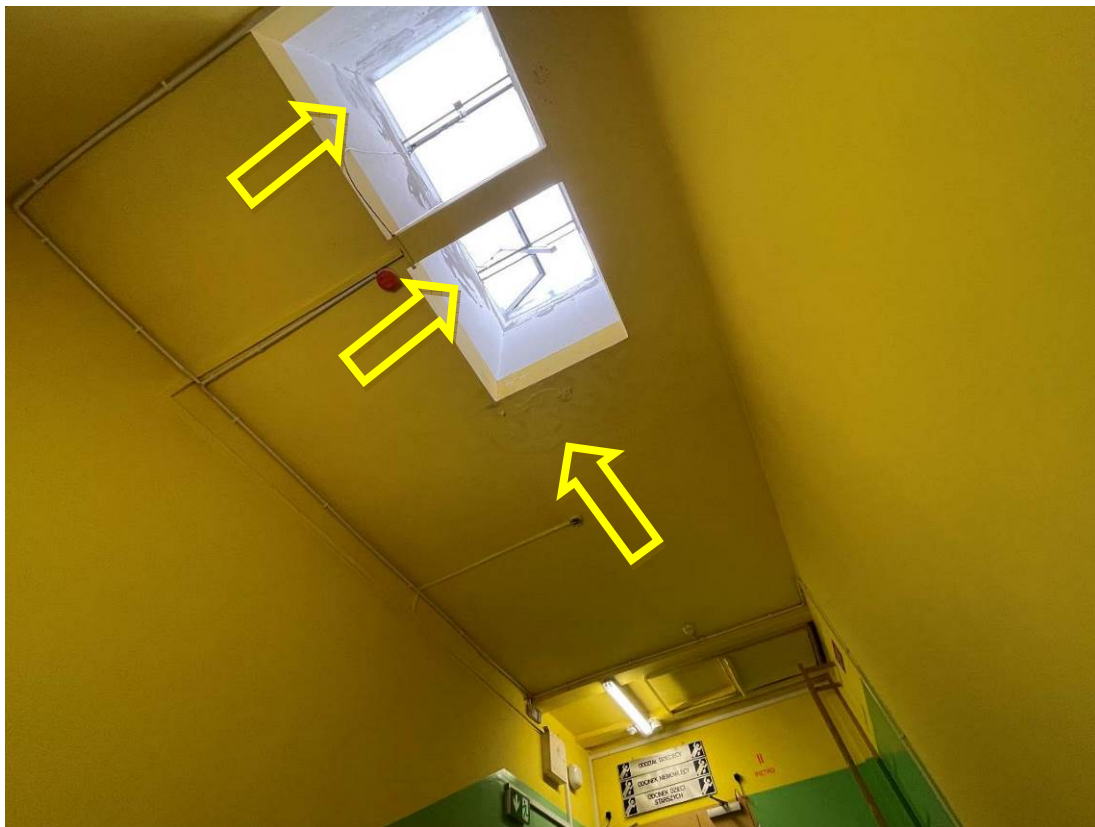
Zdjęcie nr 16 Widok stropu nad klatką schodową 2.02; widoczne przebarwienia, purchle

i odspojenia tynków przy świetliku spowodowane nieszczelnym pokryciem dachu
