## **I. EKSPERTYZA TECHNICZNA STANU ISTNIEJĄCEGO BUDYNKU**

Podstawę formalną opracowania stanowi zlecenie opracowania wielobranżowej dokumentacji projektowej obejmującej przebudowę piwnicy i II piętra Pawilonu H Szpitala Wojewódzkiego im. Kardynała Stefana Wyszyńskiego w Łomży, wraz z nadzorem autorskim, znak sprawy ZT-SZP-226/01/ 8 /2024.

Przedmiotem opracowania jest ekspertyza techniczna stanu konstrukcji i elementów budynku, z uwzględnieniem stanu podłoża gruntowego, pawilonu H zlokalizowanego na terenie Szpitala Wojewódzkiego im. Kardynała Stefana Wyszyńskiego w Łomży przy alei Józefa Piłsudskiego 11, wykonana zgodnie z wymogiem rozporządzenia Ministra Infrastruktury w sprawie warunków technicznych, jakim powinny odpowiadać budynki i ich usytuowanie §206 pkt. 2, Dz. U. 2022 poz. 1225.

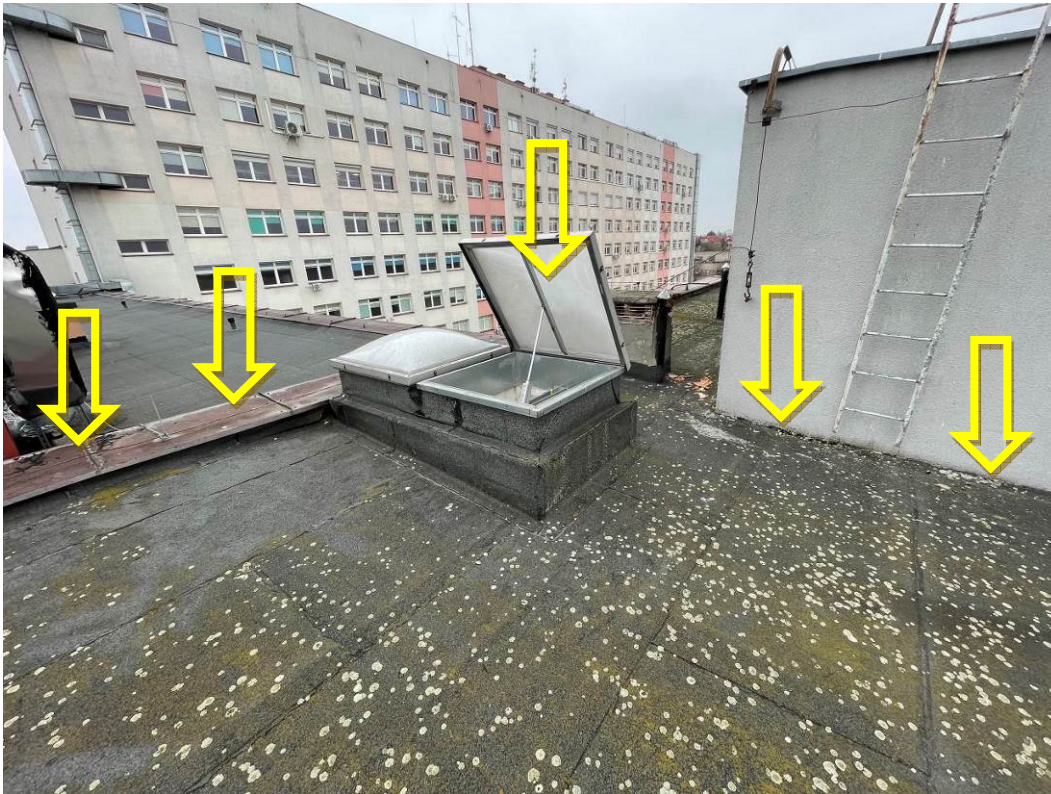
Zdjęcie nr 03 Mchy i porosty na pokryciu z papy; otwarta kłapa dymowa; skorodowane obróbki blacharskie ściany attykowej; brak obróbek przy ścianie kondygnacji technicznej

- nadmierne zużycie papy (pęknięcia, korozja biologiczna, miejscowe odspojenia);
- nadmierne zużycie obróbek blacharskich (korozja);
- brak obróbek przy pomieszczeniach technicznych w poziomie połaci dachu (przebarwienia elewacji);
- brak zabezpieczenia kominów przed działaniem warunków atmosferycznych co spowodowało ich nadmierne zużycie (pęknięcia, łuszczenie się i odspojenia tynków, elementów cegieł oraz czap kominowych)

- Wykonać kompleksowy remont pokrycia dachu i elewacji - wg odrębnego opracowania (projekt termomodernizacji).
- Izolacje przeciwwilgociowe i przeciwwodne oraz elementy zagospodarowania terenu (opaski żwirowe/betonowe) wykonać - wg odrębnego opracowania (projekt termomodernizacji).
- Nowe ścianki działowe wykonać typu lekkiego np. G-K na ruszcie aluminiowym/stalowym. Zabrania się wykonywania nowych ścianek działowych jako murowane. Dopuszcza się wykonanie, zgodnie ze sztuką budowlaną, zamurowań/przemurowań w istniejących ścianach działowych z tego samego materiału - cegły dziurawki na zaprawie cementowej.
- Nowoprojektowane naproża w ścianach działowych wykonać jako prefabrykowane, zgodnie z branżą architektoniczną i wytycznymi producenta.

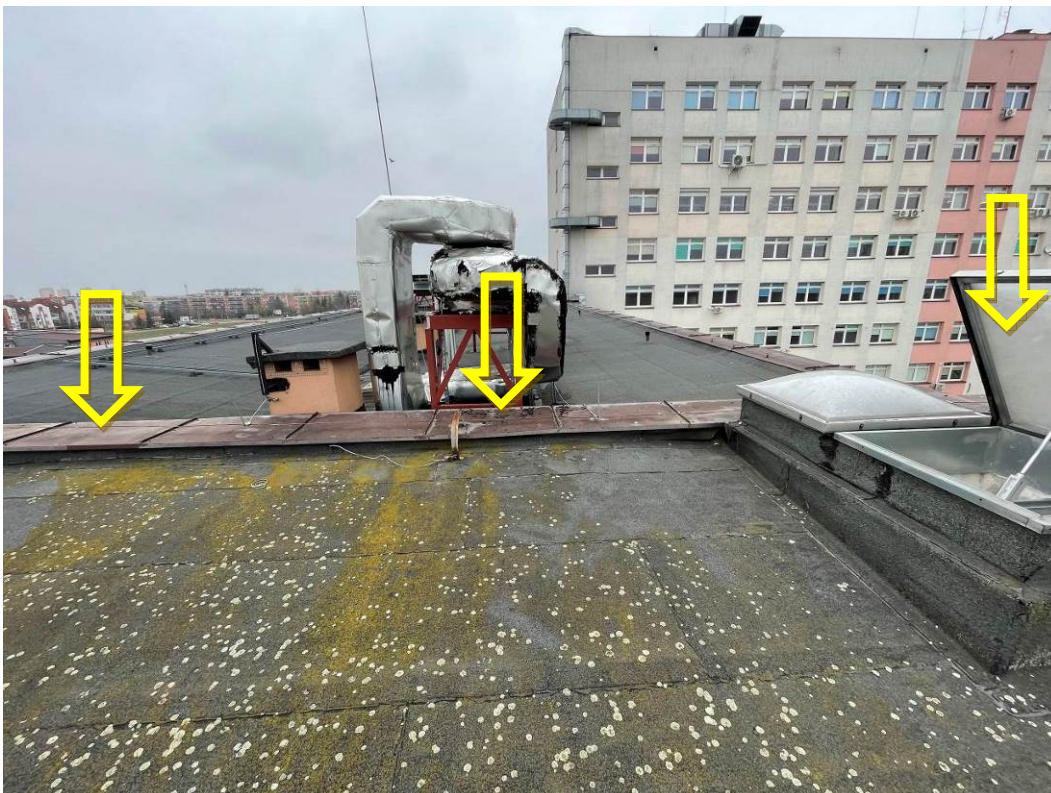
Zdjęcie nr 04 Mchy i porosty na pokryciu z papy; otwarta kłapa dymowa; skorodowane obróbki

blacharskie ściany attykowej
